PROCES VERBAL de DESCRIPTION des LIEUX

Dressé le VINGT QUATRE MAI
DEUX MILLE VINGT TROIS

Me suis transporté ce jour à MALVIES 11300, 1 avenue de de Brugairolles, où en présence de
, j'ai décrit les biens objet de la saisie immobilière comme suit :

Il s'agit d'une maison relativement ancienne des années 60 édifée sur une grande parcelle entièrement clôturée dont l'adresse est 1 avenue de Brugairolles 11300 MALVIES et cadastrée commune de MALVIES (Aude).

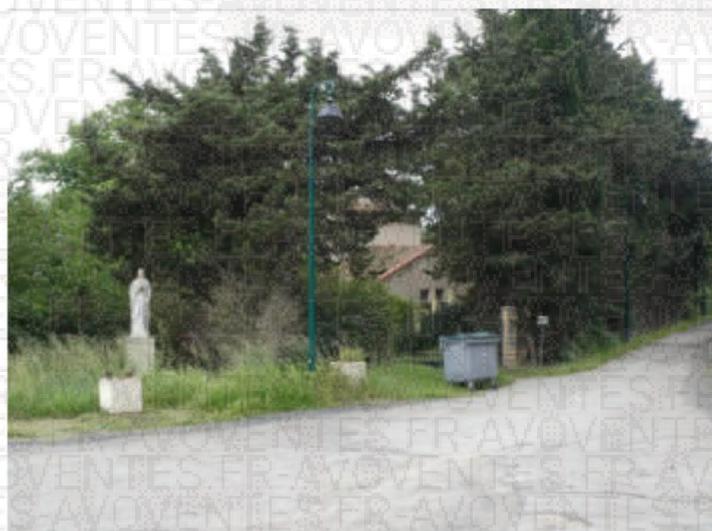
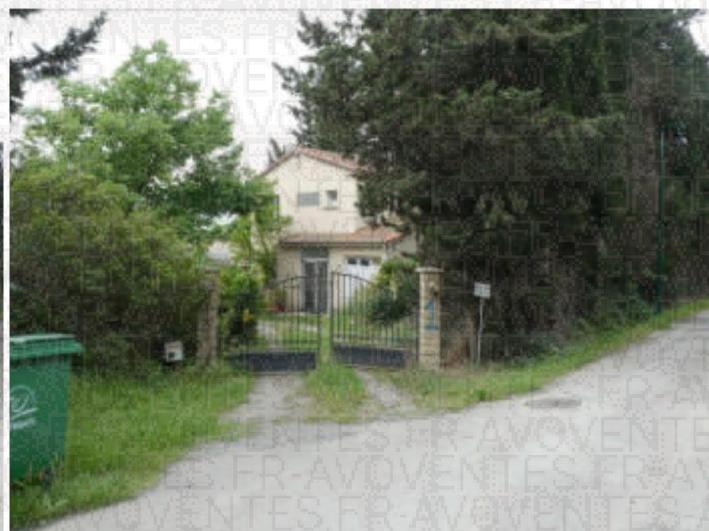
L'entrée s'effectue au Nord-est par un portail à deux battants qui ouvre sur un petit chemin enherbé (photo n° 1 et 2).

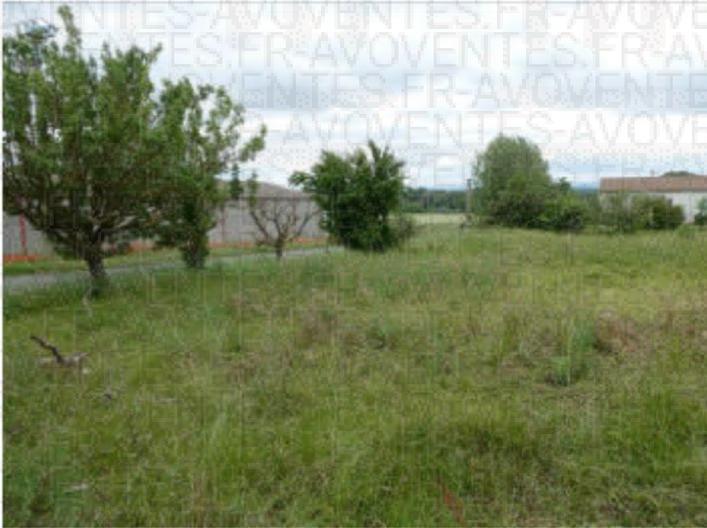
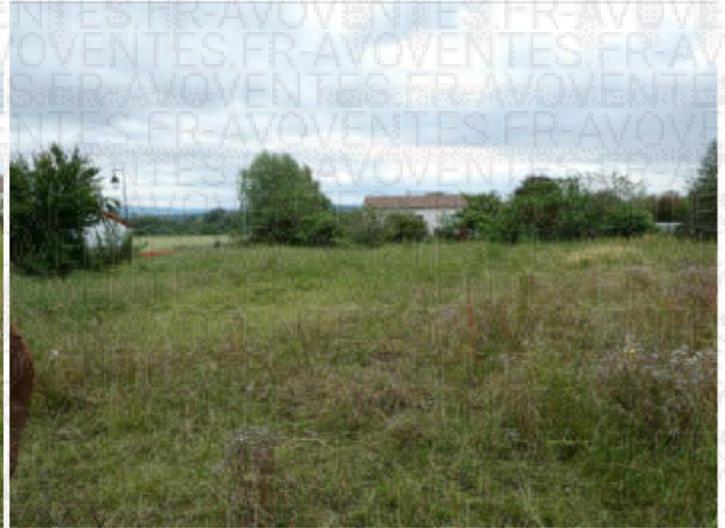
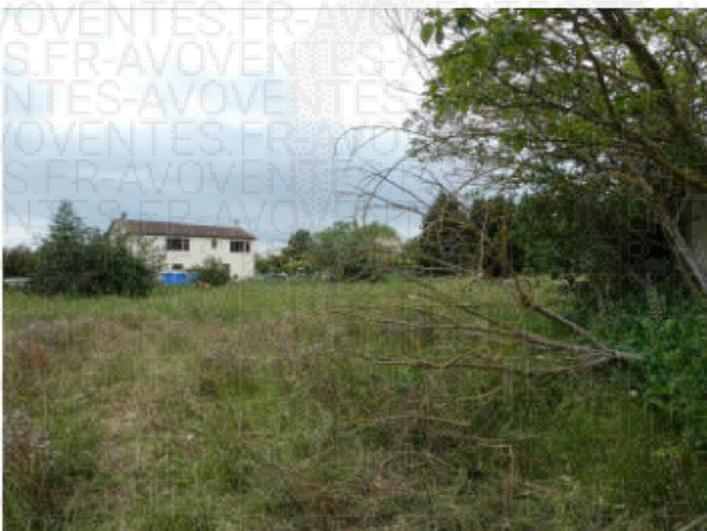
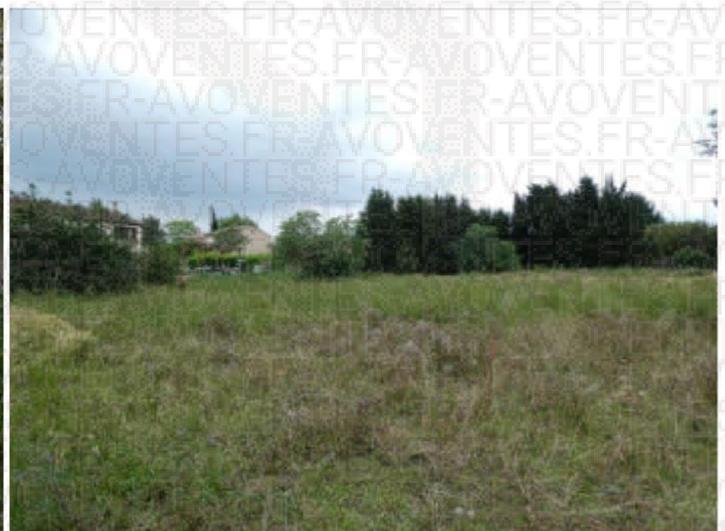
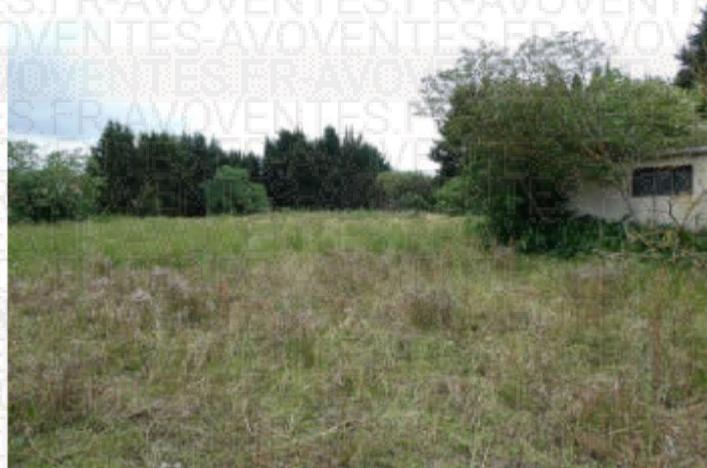
La partie Sud de cette parcelle est constituée d'un grand champ enherbé en friche (photos n° 3 à 7).

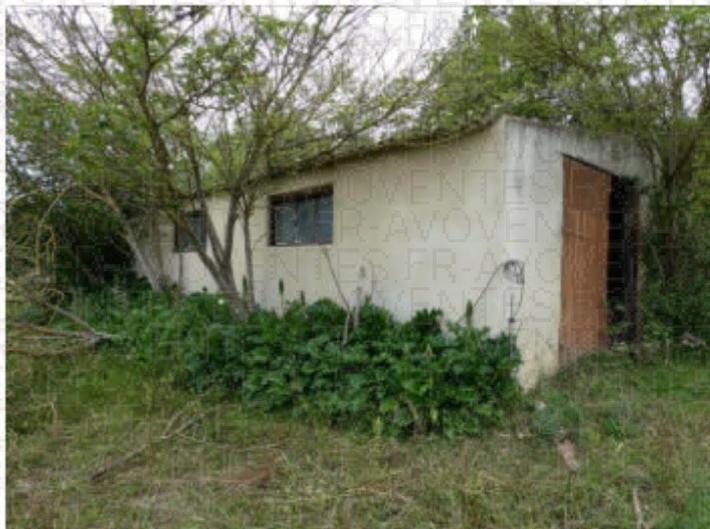
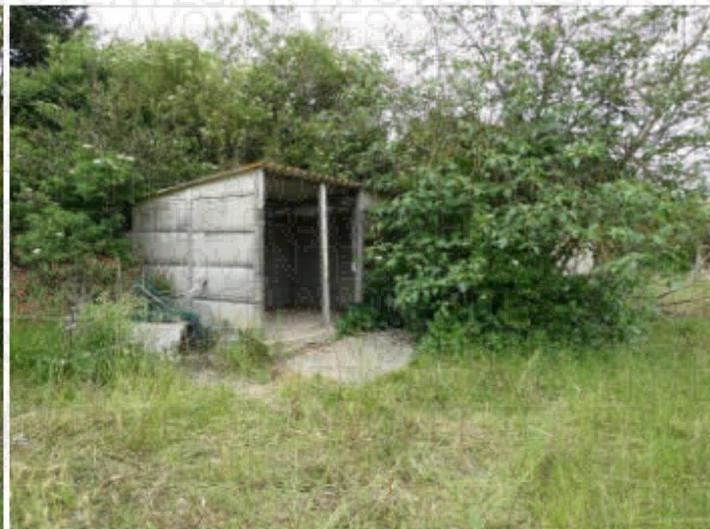
Les deux bâtiments sont en mauvais état, murs bruts.

Premier bâtiment : murs bruts, toit recouvert de plaques de fibrociment. A l'intérieur, chape béton au sol, mur brut (ancien atelier) (photos n° 8 et 9).

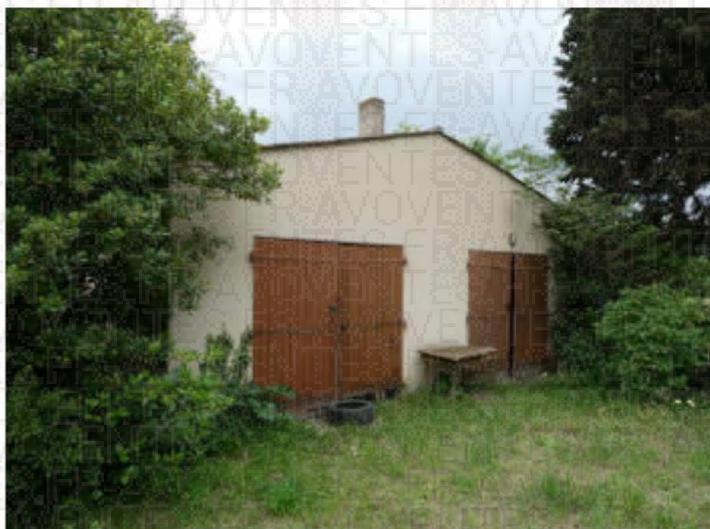
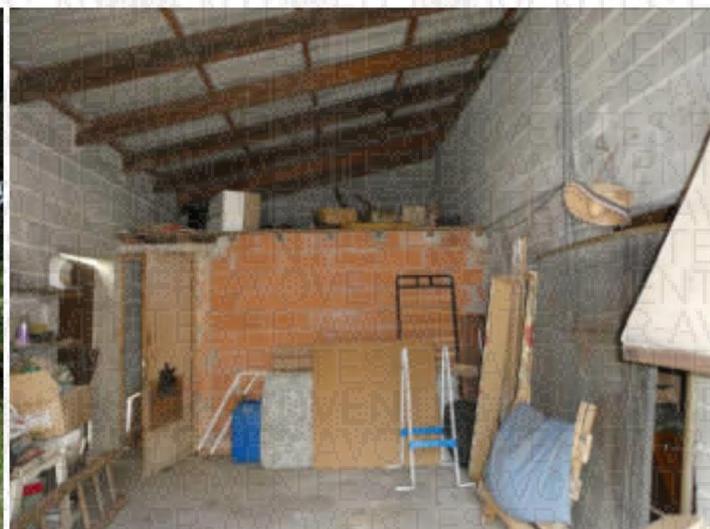
Deuxième bâtiment : façade crépie, deux portails et toit recouvert de plaques de fibrociment. A l'intérieur chape béton, murs parpaings et plafond poutres bois et plaques fibrociment (photos n° 10 et 11).

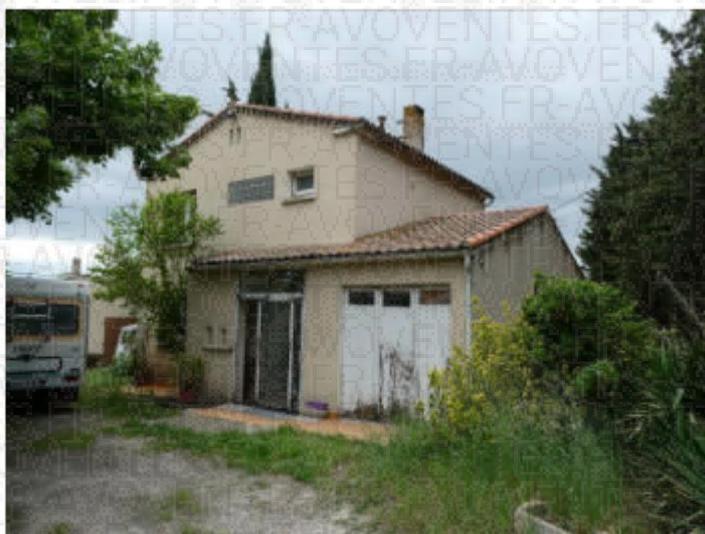
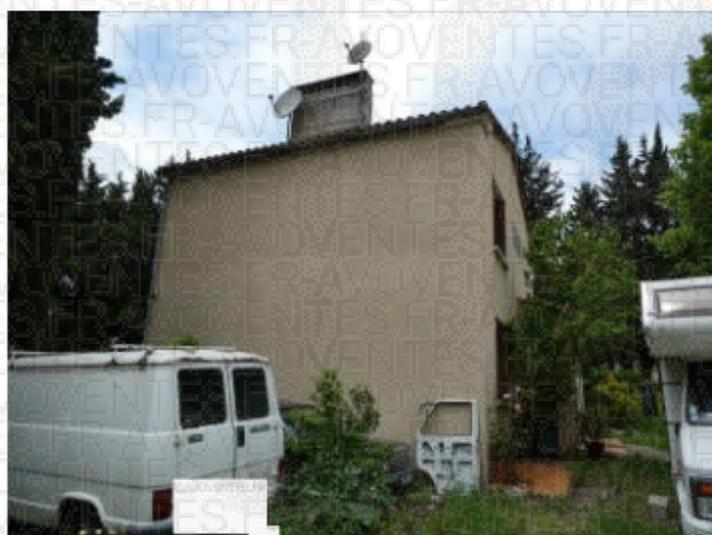
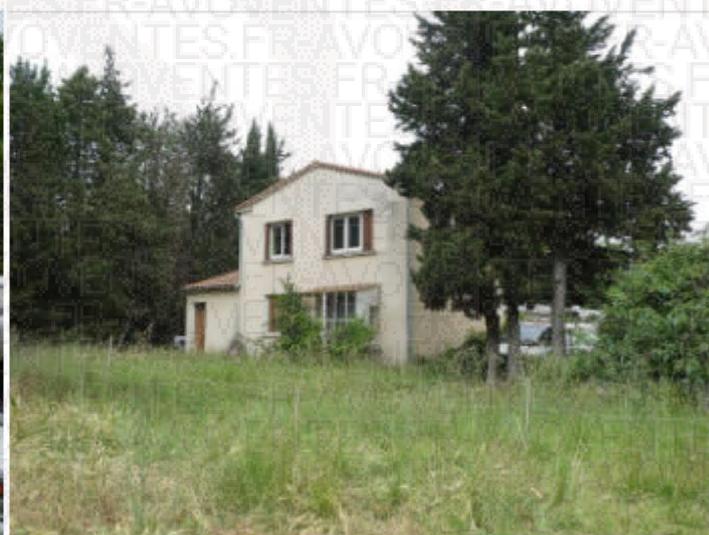
Les façades sont crépies, le toit est recouvert de tuiles, il existe des chéneaux de récupération des eaux pluviales. L'entrée s'effectue côté Est sous un petit auvent fermé par une baie vitrée coulissante.

A noter un garage attenant (photos n° 12, 13 et 14).

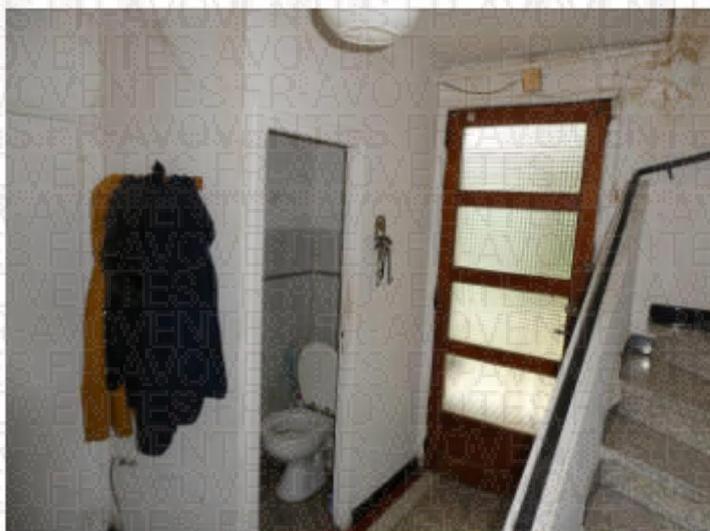
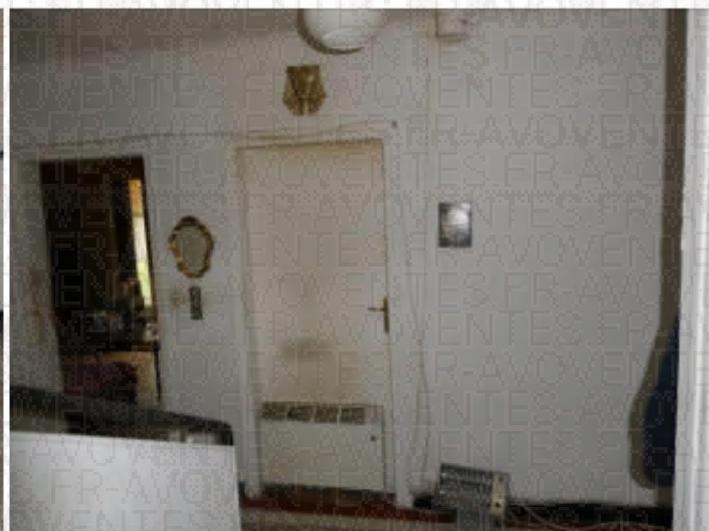
Le sol est recouvert de carrelage, les murs et les plafonds sont peints (photos n° 15 et 16).

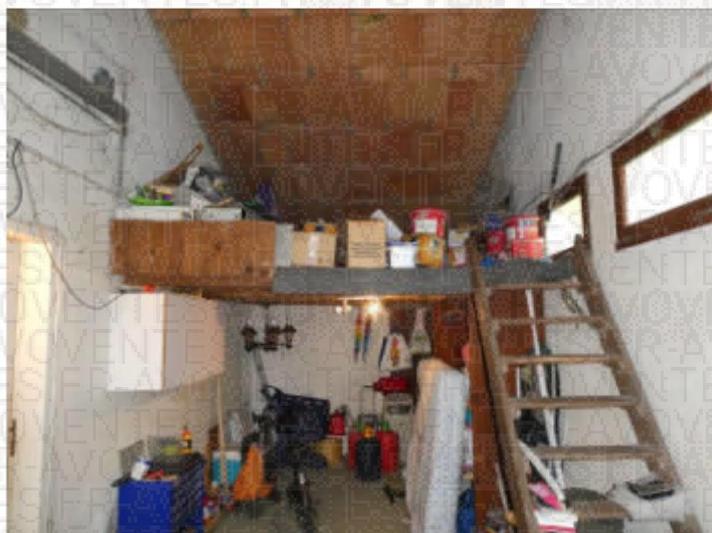
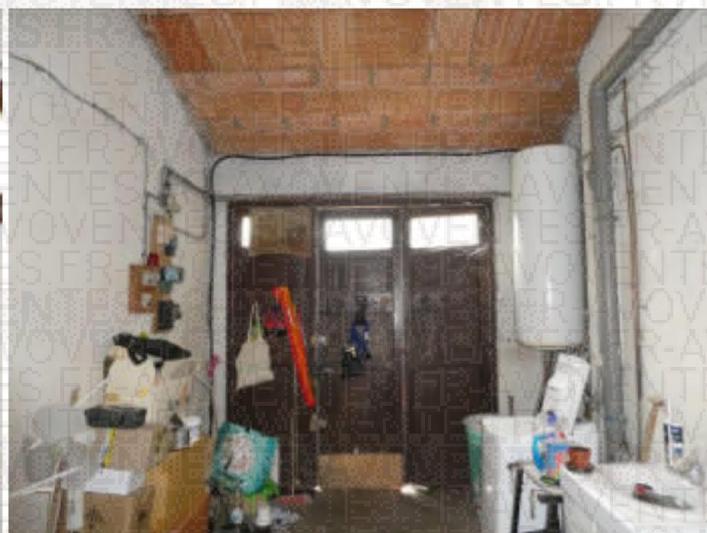
Garage : Toujours à droite, un garage avec au sol chape béton, murs recouverts de ciment avec une mezzanine et au plafond hourdis (photos n° 17 et 18). Présence d'un cumulus.

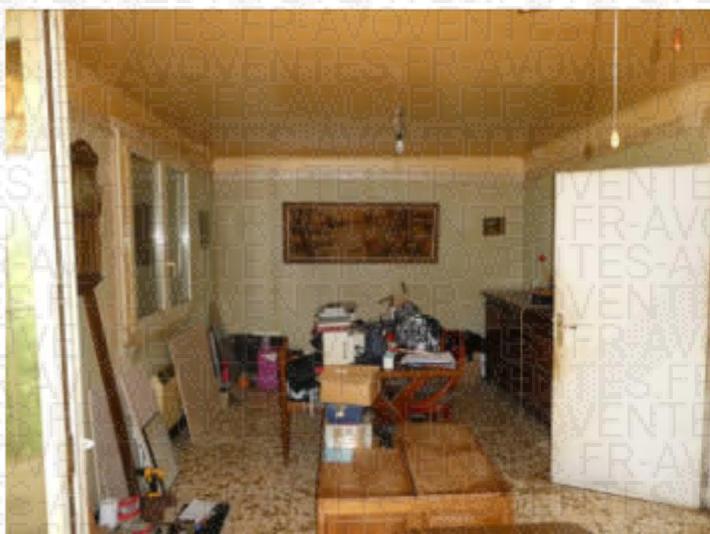
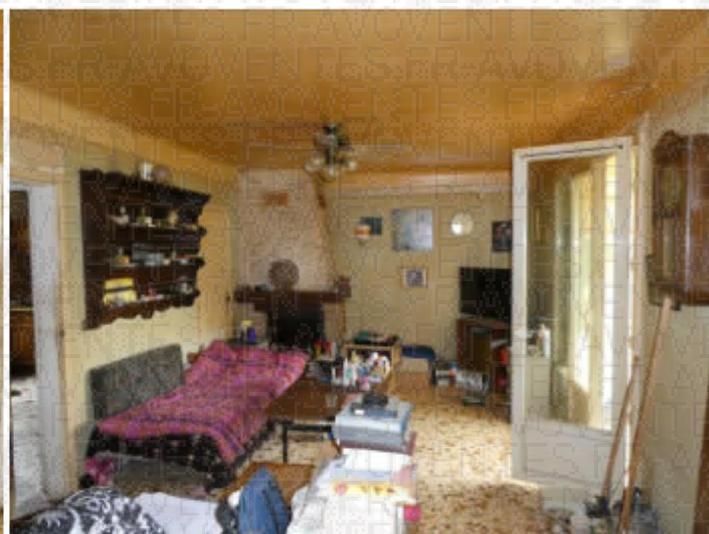
Séjour : Face à l'entrée, un séjour avec au sol carrelage, murs peint et plafond peint, une cheminée, une baie vitrée donnant sur une petite terrasse couverte ou verrière et une fenêtre. Les fenêtres sont en PVC à double vitrage (photos n° 19 et 20).

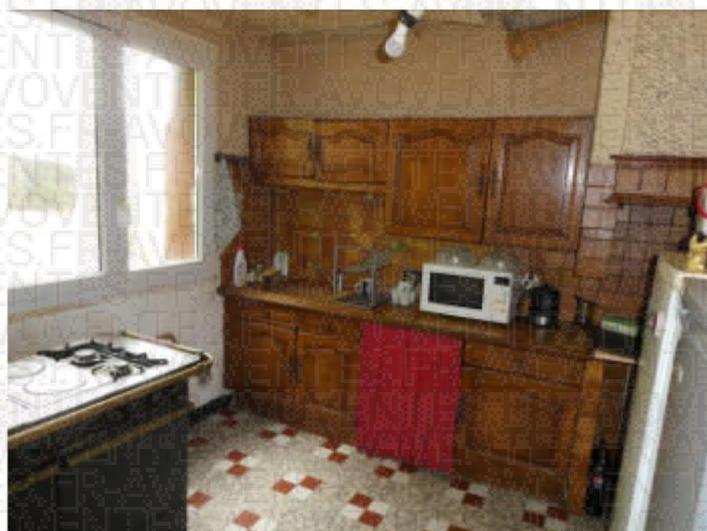
Cuisine : Côté cuisine au Sud, sol recouvert de carreaux de carrelage, aux murs tapisserie et au plafond plaques. Une cuisine équipée avec un évier émail et servante à gauche (photo n° 21).

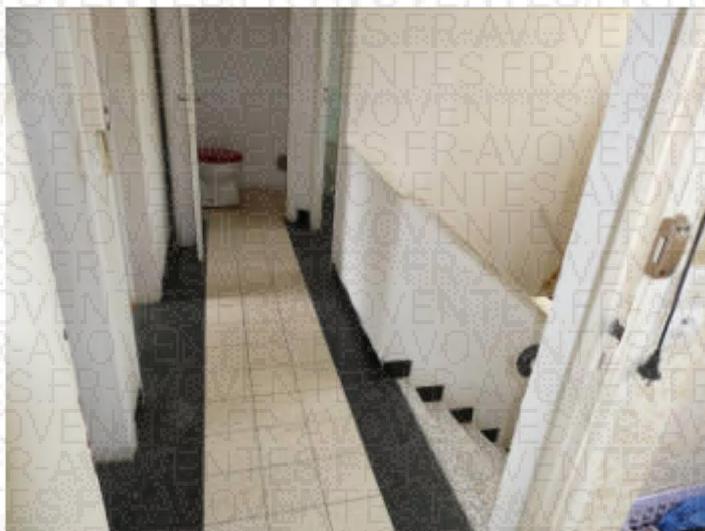
Palier : on accède sur un palier distribuant les différentes pièces. Le palier est carrelé, murs tapissés et plafond peint (photo n° 22).

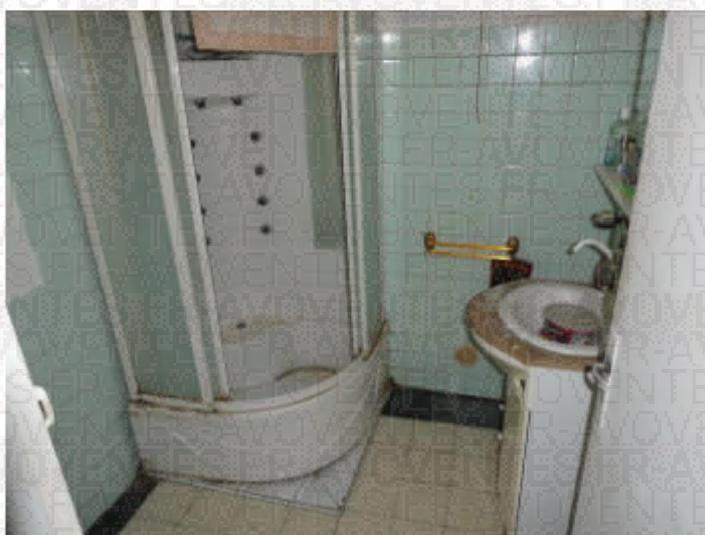
Salle d'eau : A droite une salle d'eau avec au sol carrelage, première partie des murs carrelée puis peints, plafond plaques. Une vasque sur un petit meuble et une cabine de douche (photo n° 23). A proximité un coin wc.

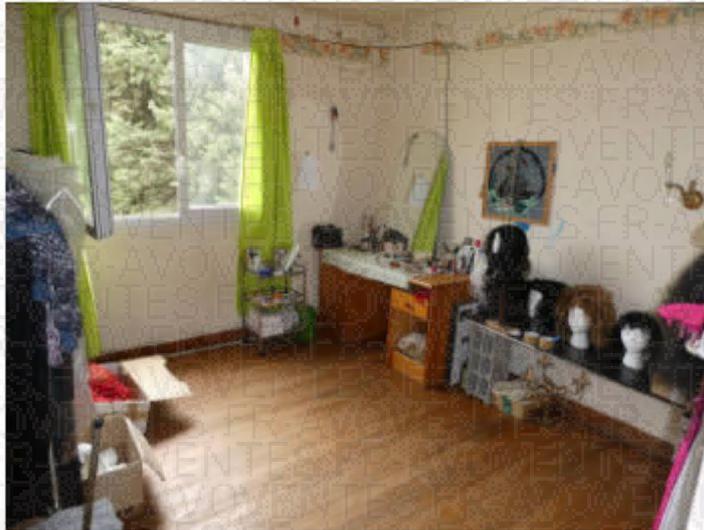
Chambre 1 : Face à l'escalier une première chambre avec au sol parquet, plinthes aux murs, murs et plafond peints, une fenêtre donne côté Ouest (photo n° 24).

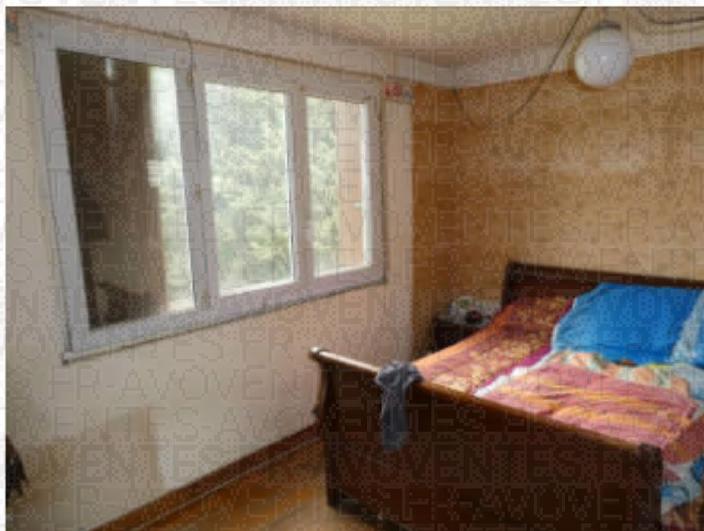
Chambre 2 : Deuxième chambre donnant à l'Ouest avec au sol parquet, murs peints avec frise en partie supérieure et recouverts de tapisserie et plafond peint, une grande fenêtre à trois battants donne à l'Ouest (photo n° 25).

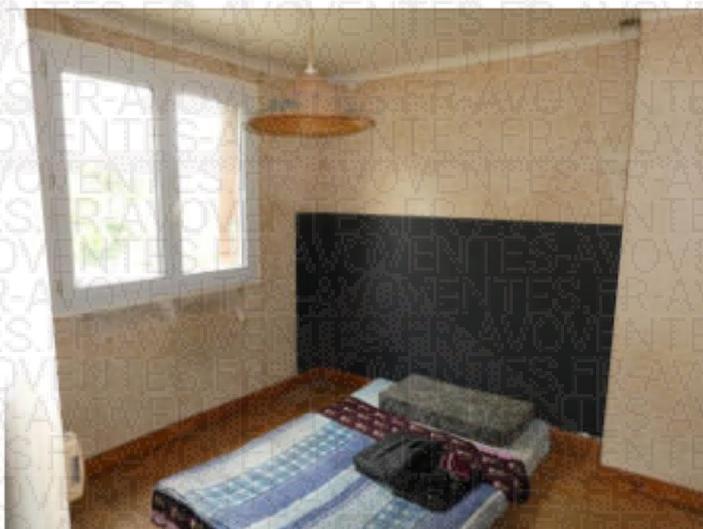
Chambre 3 : Troisième chambre identique : sol parquet, plinthes aux murs, murs tapissés et plafond peint, fenêtre donnant à l'Est (photo n° 26).
