PROCES VERBAL de DESCRIPTION des LIEUX

Dressé le TREIZE JUILLET
DEUX MILLE VINGT ET UN

Il s'agit d'un ensemble immobilier comprenant un bâtiment principal divisé en plusieurs appartements d'une cour avec une construction secondaire abritant deux garages et deux petits studios.

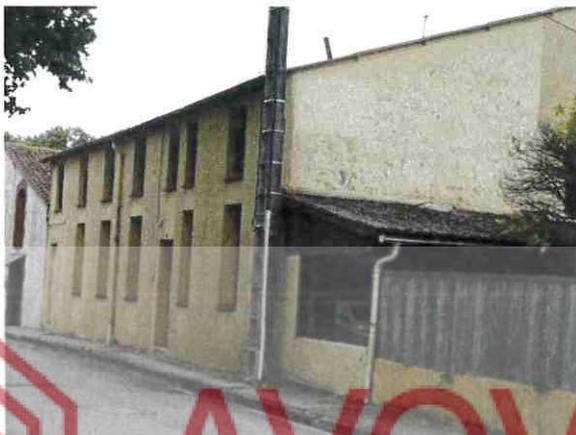
Bâtiment principal

La construction principale est en bon état extérieur apparent sauf toiture en mauvais état (éverites), les garages et studios en très mauvais état, la cour dispose d'une dalle béton avec de nombreuses déformations et fissures.

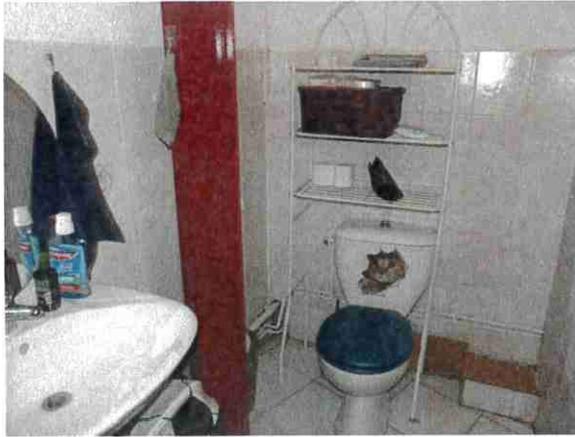
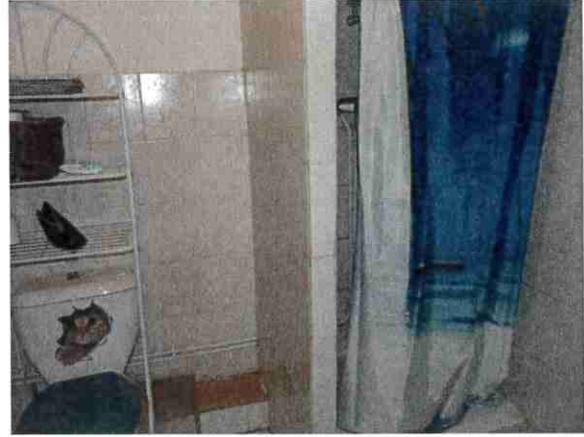
Salle de bains

Cet appartement est occupé mais les installations sont vétustes et des problèmes d'infiltration d'eau par la toiture et d'isolation sont signalés par le locataire.

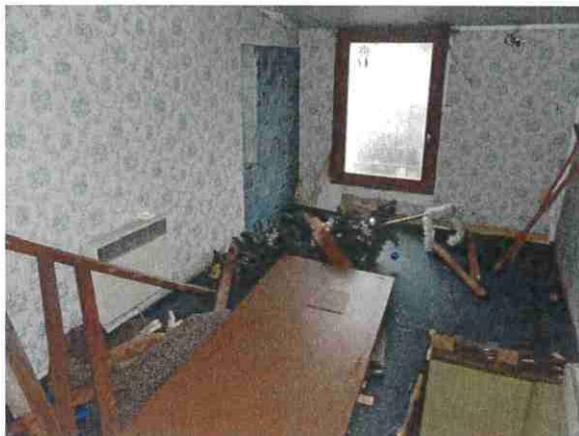
Dégagement

Le sol est en plancher sur poutres avec moquette le tout manifestement en mauvais état.

Cet appartement est inoccupé et inutilisable en l'état et nécessite une réfection complète.

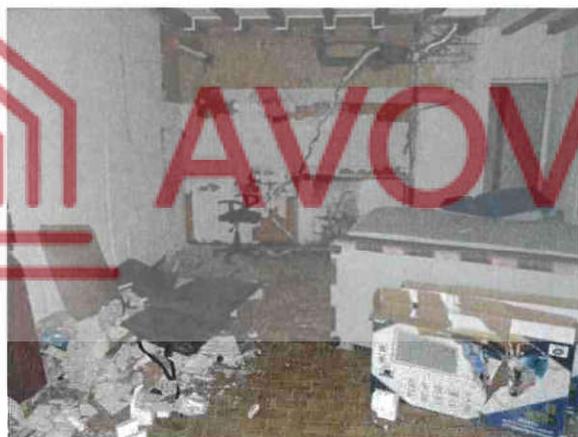
Cuisine

Au rez-de chaussée, l'entrée de l'appartement se fait par une grande véranda qui reprend toute la largeur de la façade et dont le sol est carrelé, elle dessert un séjour (sol carrelé, murs crépis) avec accès au premier étage, une cuisine de grande surface (installations démolies, sol en carrelage) et depuis cette cuisine une chambre, un wc et un réduit.

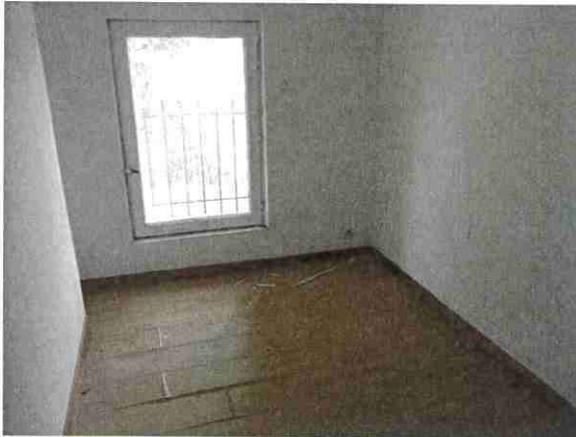
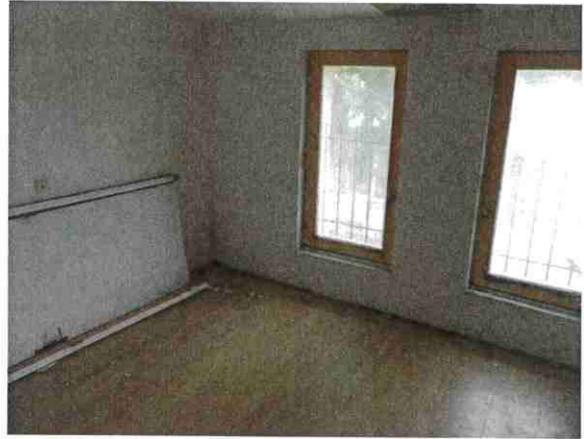
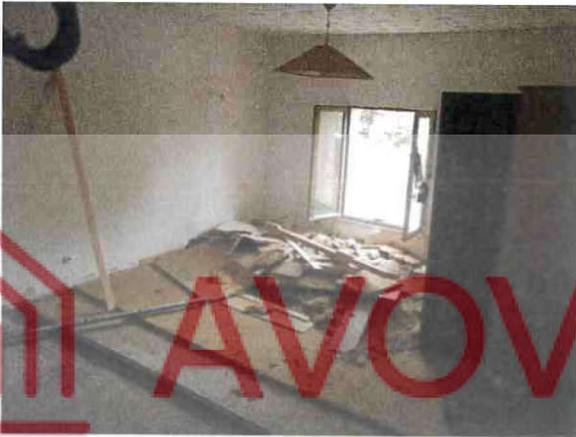
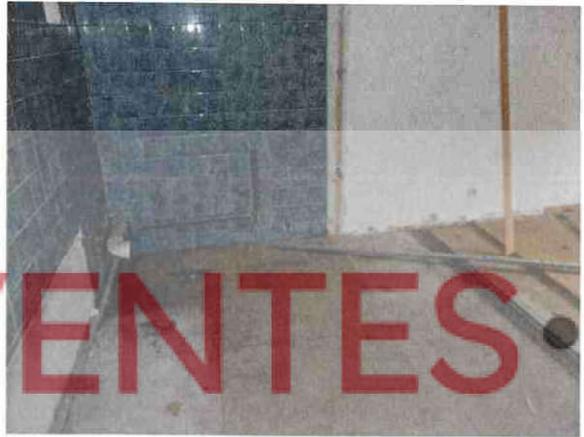
Le bâtiment dans son ensemble est vétuste, à l'abandon et inutilisable en l'état. Sols (notamment les planchers de l'étage) et murs sont en mauvais état, le faux plafond est effondré par endroit laissant apparaître une charpente métallique avec couverture en Everite.

Cet appartement est inoccupé et inutilisable en l'état et nécessite une réfection complète.

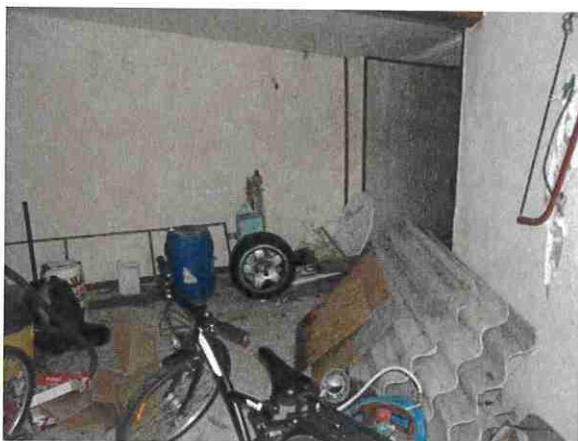
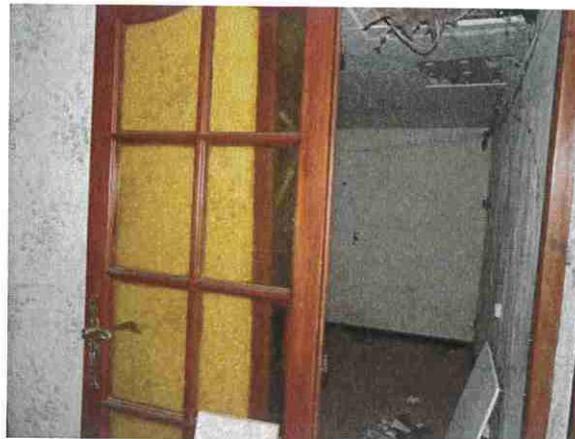
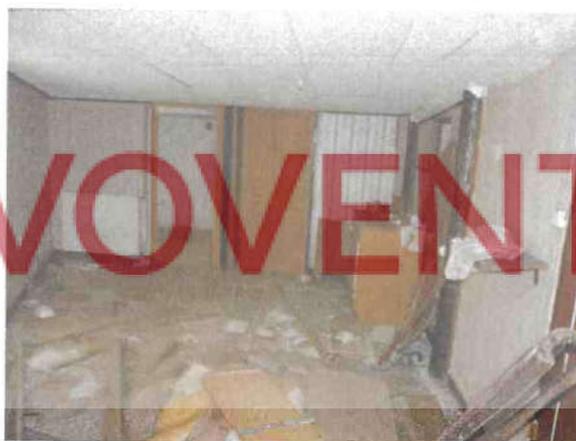
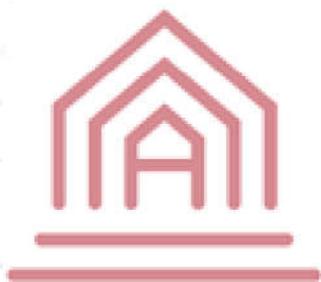
Situé sur la limite Ouest du terrain, il est composé de deux garages et deux studios, il s'agit d'un bâtiment vétuste avec toiture en Everite et cloisons en matériaux hétéroclites (bois, placoplâtre, briques)

Ces deux studios sont totalement hors d'usage proche de la ruine.

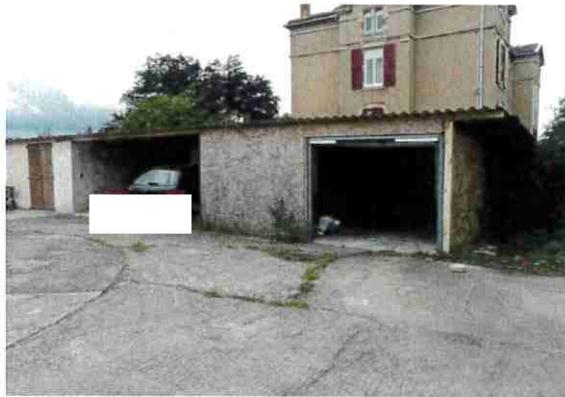
Un des deux garages est clos (cloisons en OSB) et dispose d'un portail, le deuxième est ouvert sur le côté cour.
