HUIS-ALLIANCE 17

**PROCES VERBAL
DE DESCRIPTION**

Certifie m'être rendu ce jour commune de MARNES (17320) - 17 rue du Général de Gaulle, à l'effet de procéder à la description de l'immeuble cadastré section BL n°83 pour une contenance de 91 centiares et section BL n°85 pour une contenance de 43 centiares appartenant à où là étant, j'ai procédé au Procès-Verbal de DESCRIPTION ci-après.

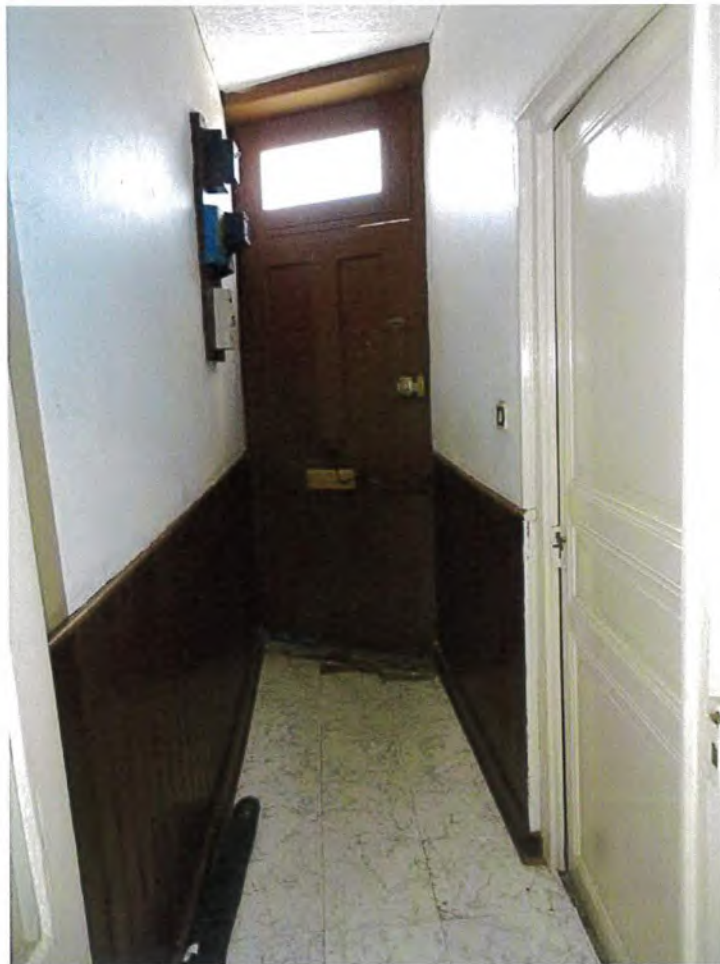
1 - ENTREE : (2,76 m²)

- Une porte en bois ancienne peinte en marron, en état d'usage, avec verrou, un carreau en imposte.
- Sol : dalles PVC imitation marbre très usagées et abimées, plusieurs dalles dégradées.
- Murs : le bas est doublé de lambris bois peint en marron, en état d'usage. Le haut est peint en blanc, en état d'usage.
- Plafond : plaques de polystyrène usagées.
- **Equipement électrique :**
 - Un compteur
 - Un disjoncteur
 - Un interrupteur
 - Un spot au plafond

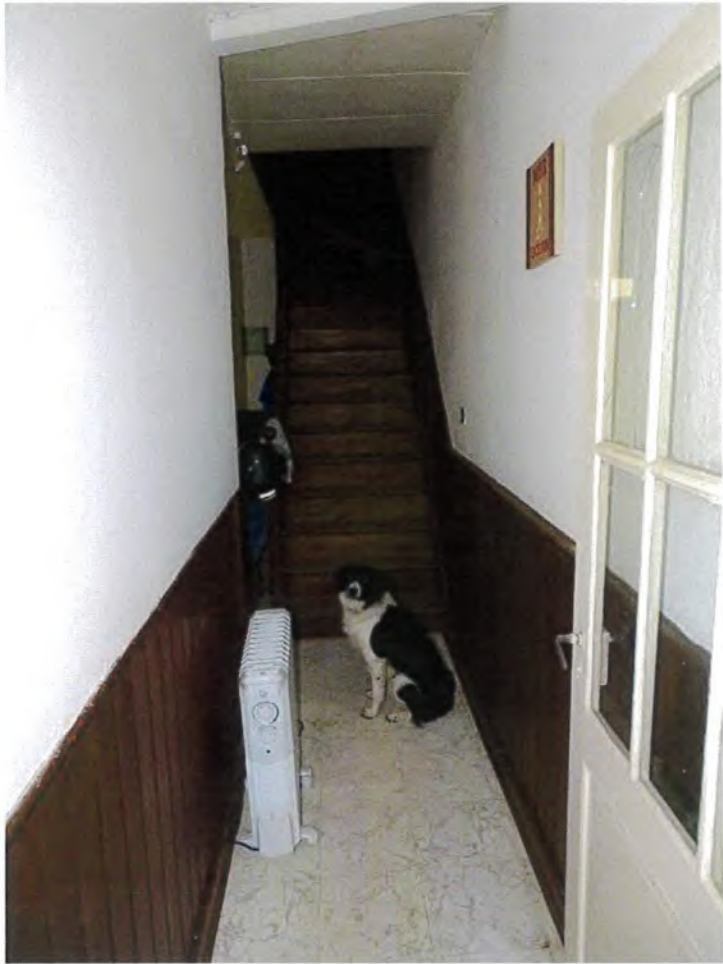
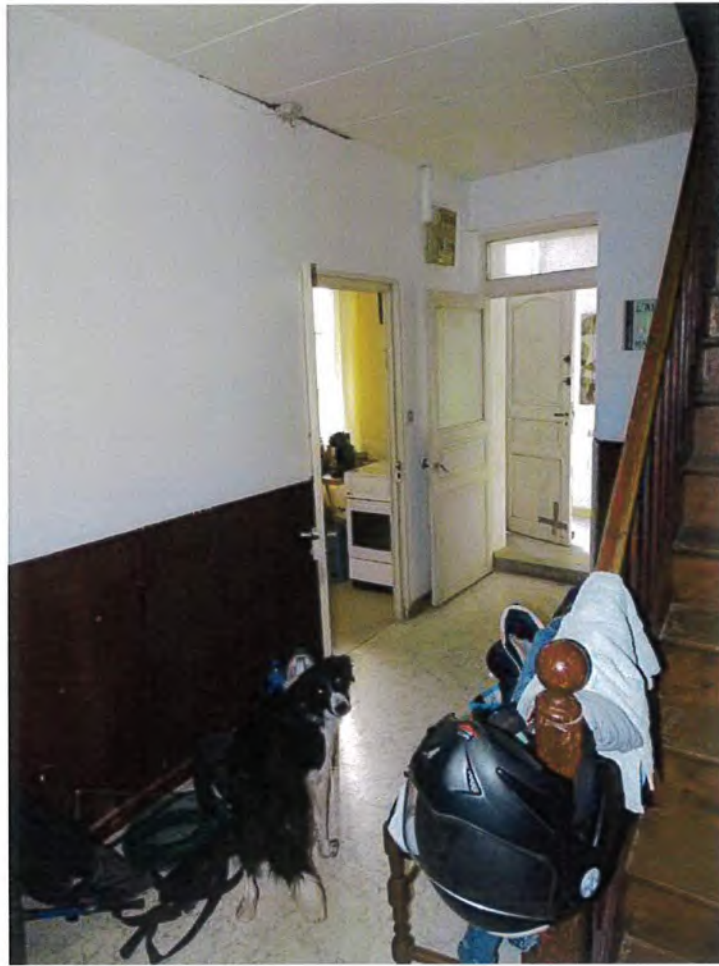
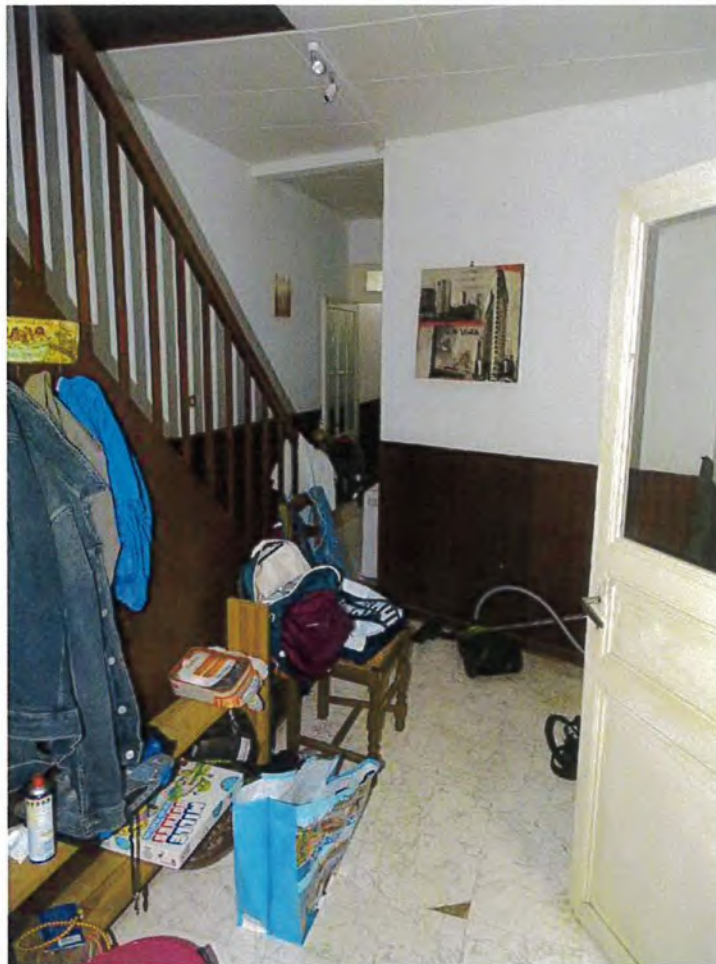
2 - DEGAGEMENT : (9,13 m²)

- Une porte en bois avec six carreaux dont un cassé, usagée.
- Sol : dalles PVC imitation marbre très usagées.
- Murs : le bas des murs est lambrissé en état d'usage ; le haut est peint en blanc en état d'usage.
- Plafond : dalles polystyrène en état d'usage.
- **Equipement électrique :**
 - Un vieux tableau de fusibles
 - Un spot double au plafond

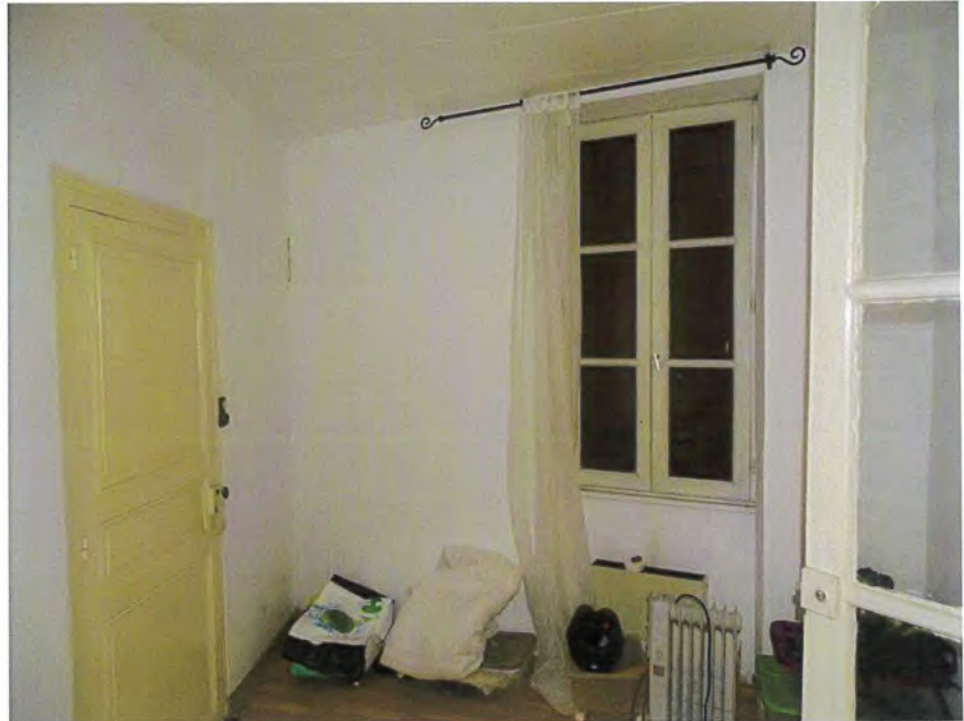
3 - PIÈCE À GAUCHE DE L'ENTRÉE : (environ 9 m²)

- Une porte en bois peinte de couleur crème sur l'entrée, en état d'usage.
- Sol : linoléum imitation bois, en état d'usage ; le parquet en-dessous n'est pas plane et craque fortement.
- Plinthes carrelées en état d'usage.
- Murs peints en blanc en état d'usage, quelques trous de clous.
- Plafond : plaques de polystyrène état correct.
- Une fenêtre en bois de deux vantaux de trois carreaux, en état, volets bois extérieurs en état d'usage.

- Equipement électrique :
- Un interrupteur
- Une prise
- Une ampoule sur douille
- Un vieux convecteur

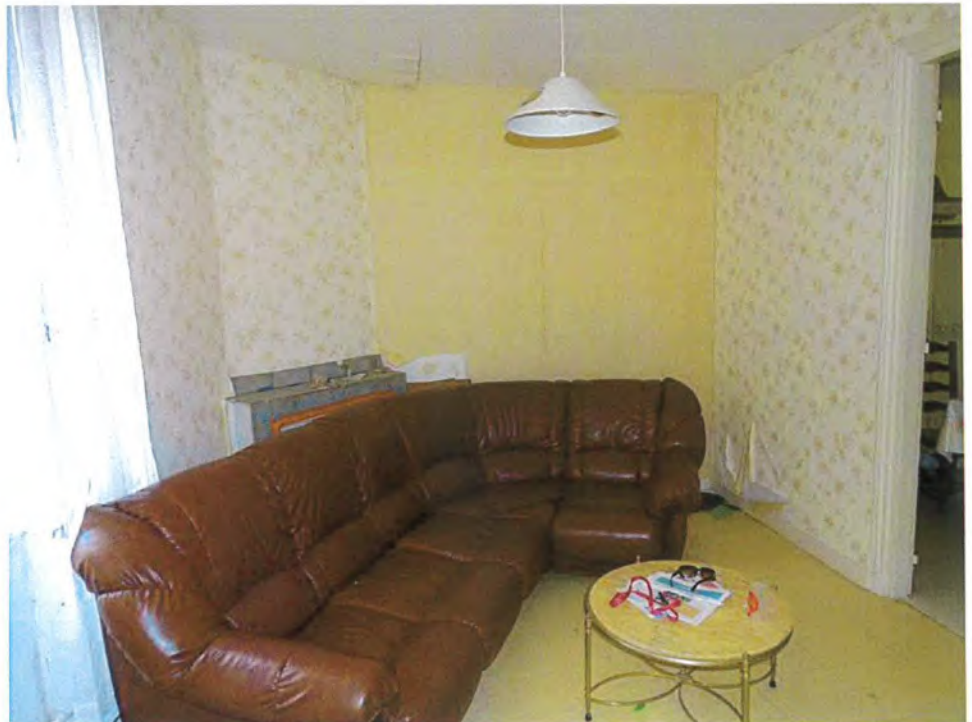
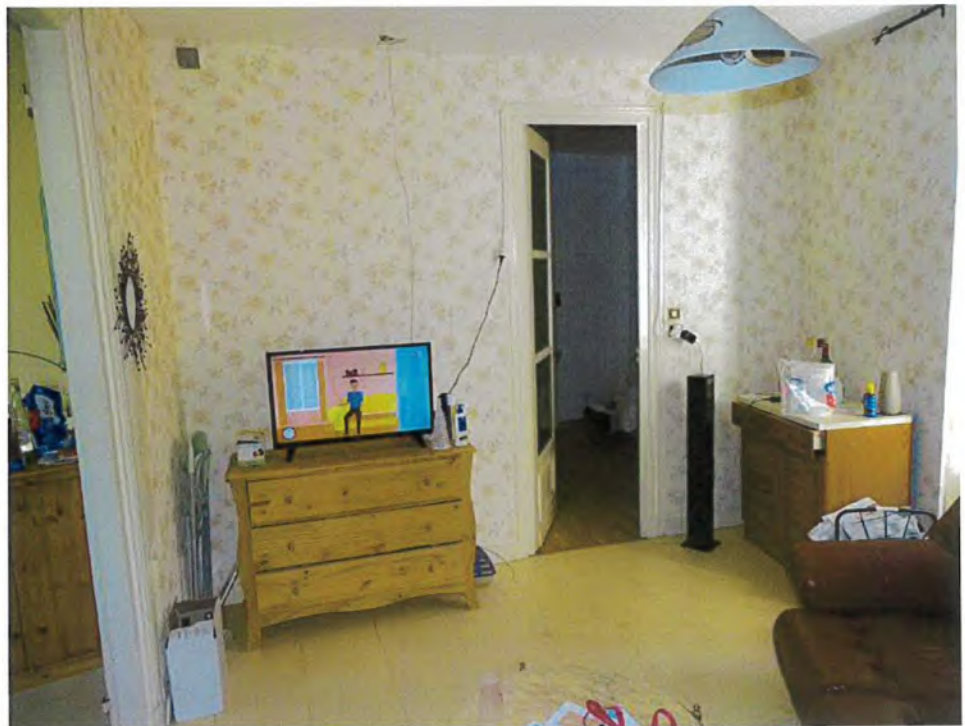
4 - SALON : (environ 13 m²)

- Une porte en bois avec trois carreaux sur pièce précédente, en état d'usage.
- Sol : dalles linoléum usagées.
- Plinthes en bois peintes en blanc en état d'usage.
- Murs : tapisseries dépareillées en mauvais état, partiellement déchirées et décollées.
- Plafond : plaques polystyrène en mauvais état, qui se décollent, une cassée.

- Une fenêtre en bois deux vantaux de trois carreaux chacun, en état d'usage, avec volets bois extérieurs usagés.
- **Equipement électrique :**
 - Un câble TV qui pend du plafond
 - Prises
 - Un interrupteur
 - Une arrivée au plafond sous goutte
 - Un convecteur descellé.
- Une cheminée condamnée, en état d'usage.

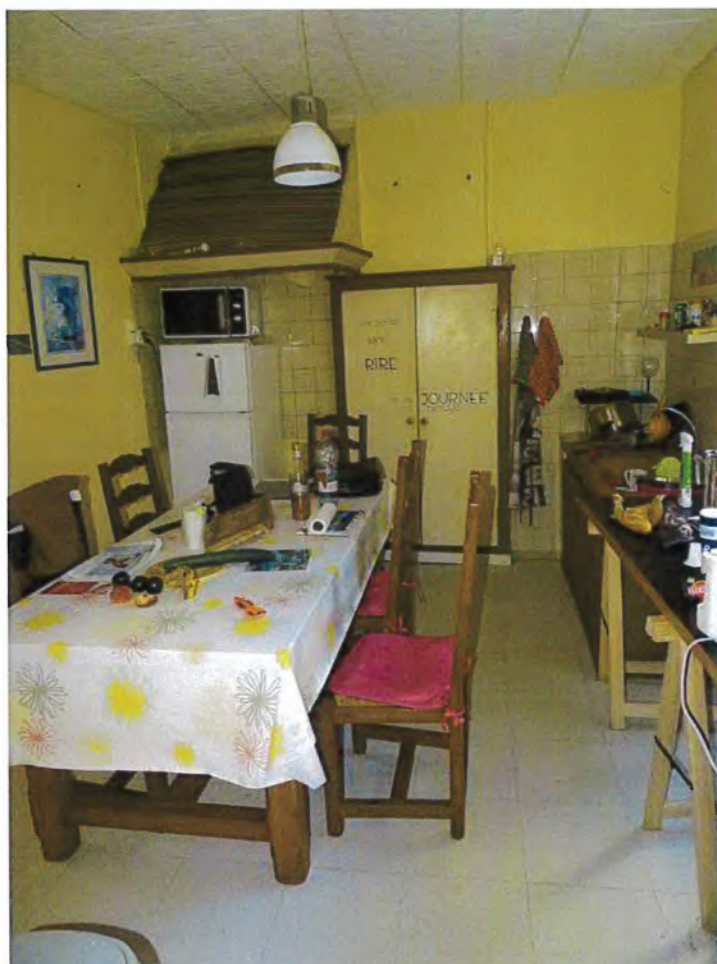
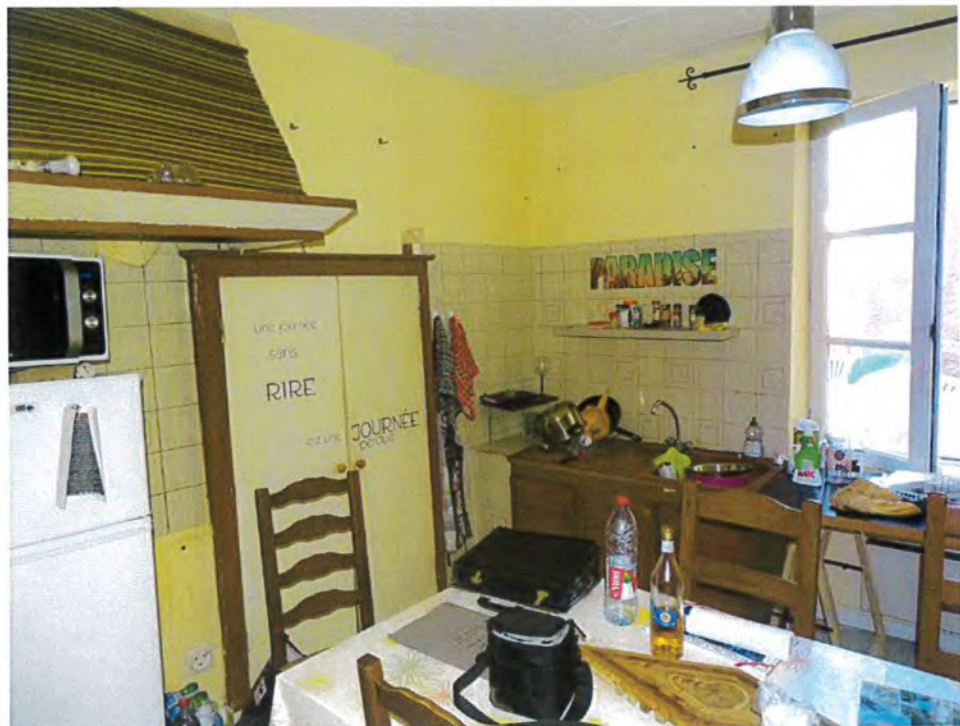
5 CUISINE : (environ 14 m²)

- Absence de porte sur le salon.
- Une porte en bois avec un carreau sur le dégagement, en état d'usage.
- Sol : dalles de linoléum très usagées.
- Plinthes en bois peintes en blanc en état d'usage.
- Murs : peints couleur crème, en état d'usage, une partie carrelée en état d'usage.
- Plafond : plaques de polystyrène usagées, décollées.
- Une fenêtre en bois de deux vantaux de trois carreaux, en état d'usage, volets bois extérieurs usagés.
- Un placard deux portes contenant des étagères, usagé.
- Une hotte sans motorisation.

- Un évier en gré deux bacs et égouttoir, usagé, sur placard trois portes persiennes en état d'usage.

- **Equipement électrique :**
 - Deux interrupteurs
 - Prise
 - Une suspension complète

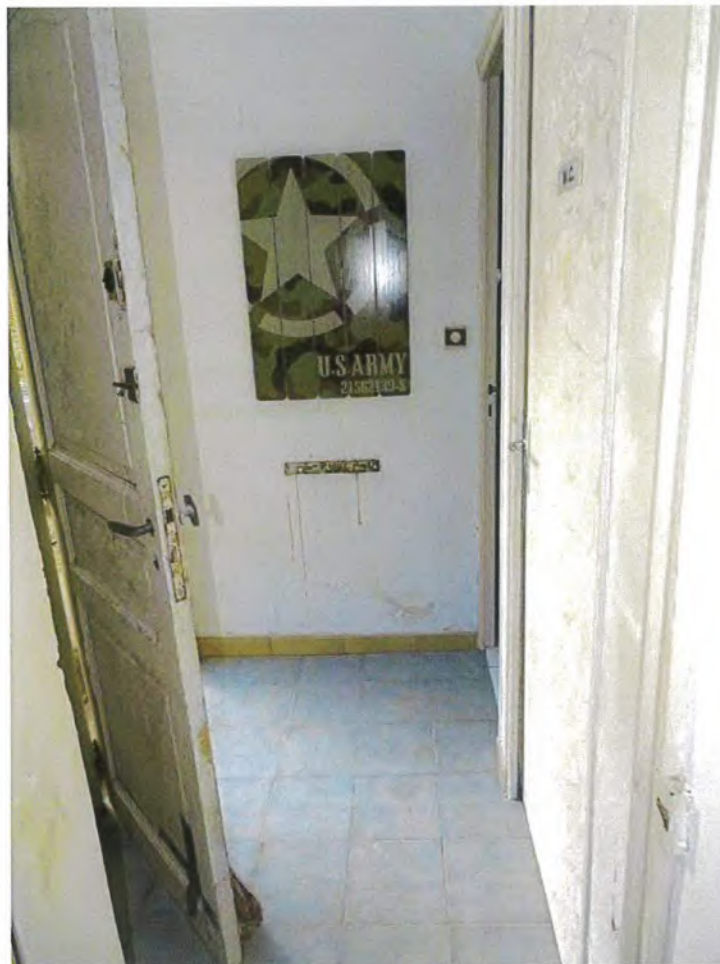
6 - SAS (1,85 m²)

- Une porte en bois un carreau sur le dégagement, en état d'usage, avec un carreau en imposte.
- Une porte en bois sur la cour, en très mauvais état, avec un carreau en imposte.
- Sol carrelé usagé, un carreau cassé sur le seuil.
- Plinthes carrelées incomplètes.
- Murs peints en blanc usagés.
- Plafond : plaques de polystyrène usagées.
- **Equipement électrique :**
 - Un interrupteur
 - Une ampoule sur douille

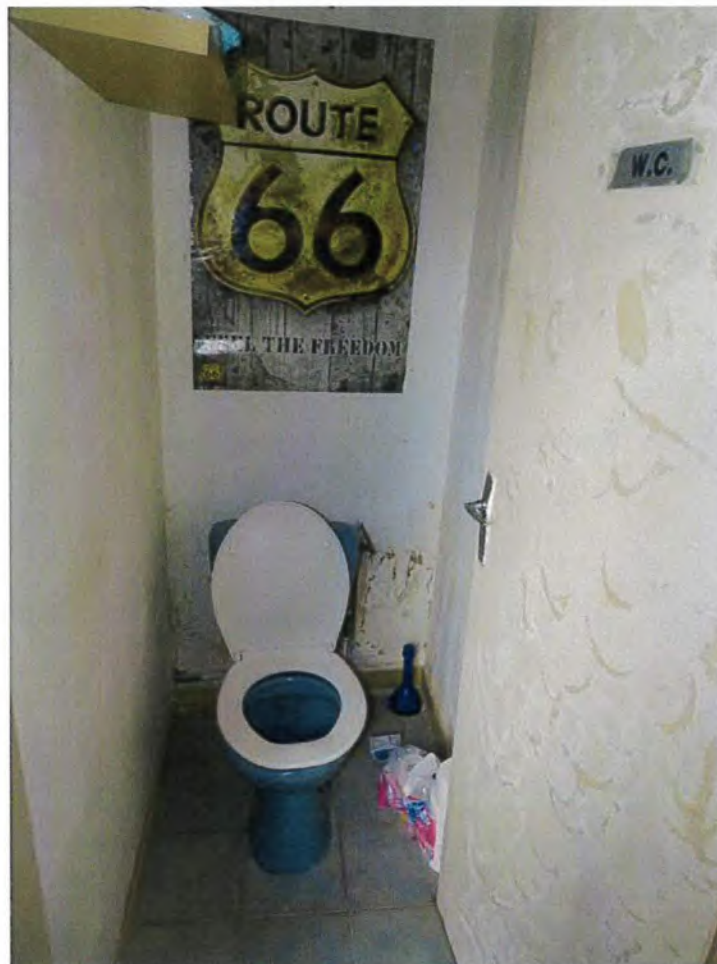
7 - WC : (1,25 m)

- Une porte isoplane en mauvais état, peinture très abimée.
- Sol carrelé usagé.
- Plinthes carrelées usagées.
- Murs peints en blanc en mauvais état.
- Plafond : plaques de polystyrène en état d'usage.
- Un bloc WC en état d'usage.
- **Equipement électrique :**
 - Un interrupteur
 - Une ampoule sur douille

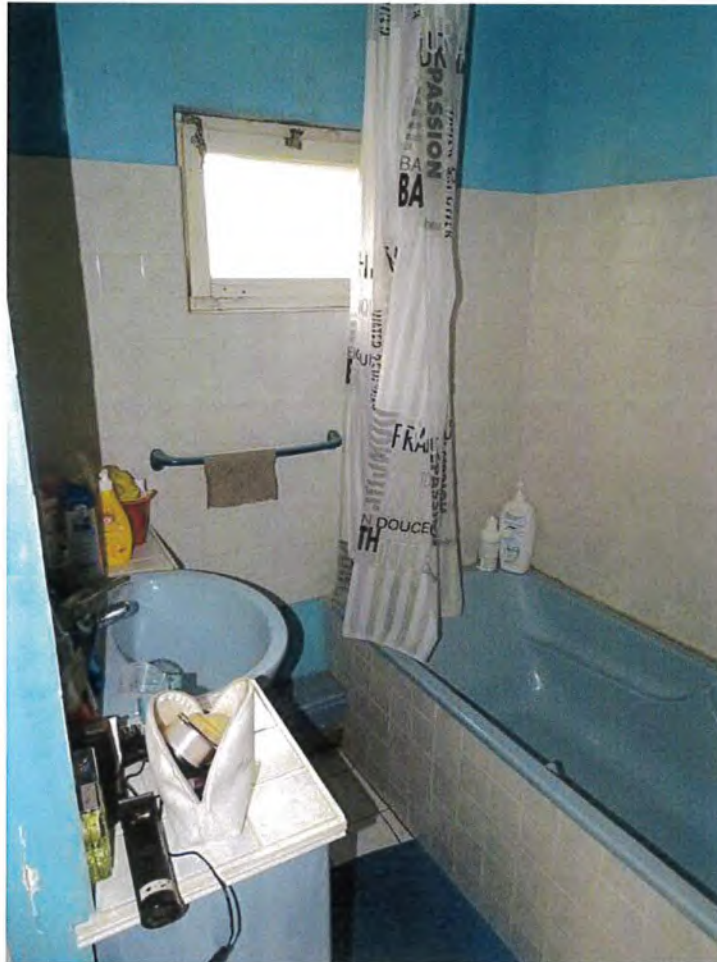
8 - SALLE DE BAINS : (5,04 m²)

- Une porte isoplane peinte en blanc état correct.
- Sol carrelé blanc en état d'usage.
- Plinthes carrelées en état d'usage.
- Murs peints en blanc en état d'usage, une bande carrelée en état d'usage, un trou au-dessus de la baignoire.
- Plafond : plaques de polystyrène en état d'usage.
- Une fenêtre basculante en bois d'un vantail d'un carreau, usagée.
- Un lavabo bleu sur colonne, en état d'usage, entartré, deux tablettes carrelées.

- Une baignoire en PVC bleu en état d'usage, champs carrelés.
- Equipement électrique :
 - Prises
 - Un vieux convecteur
 - Une ampoule sur douille

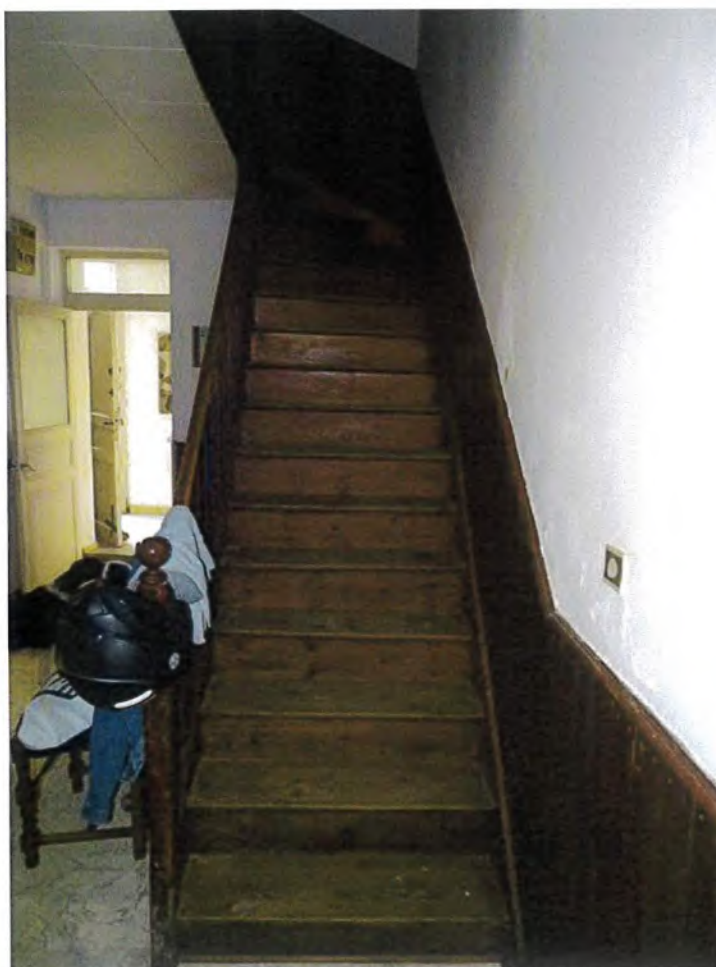
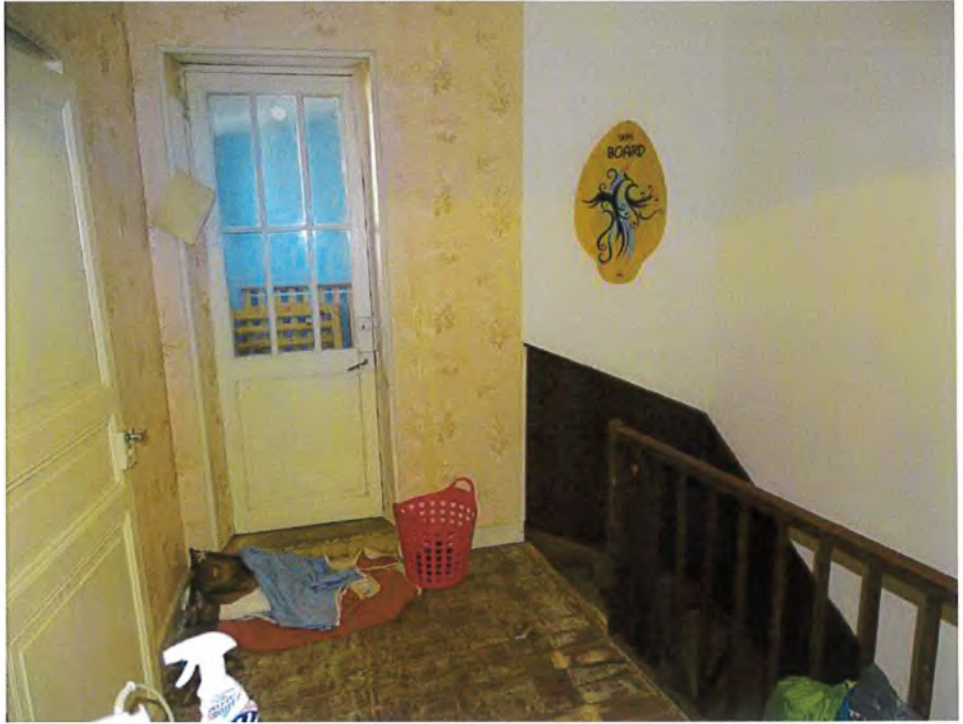
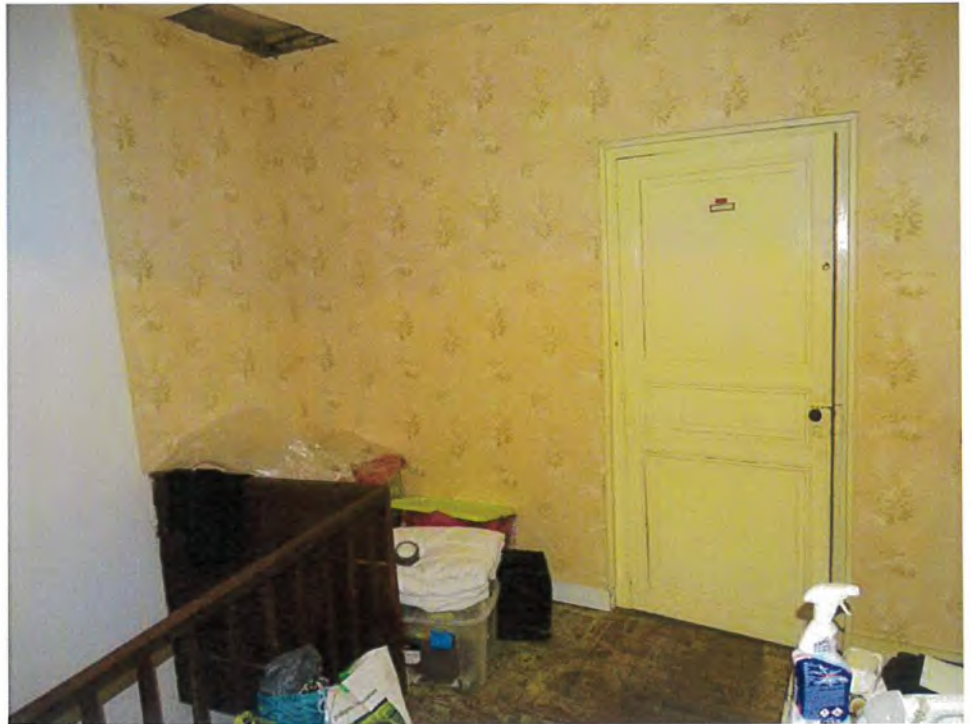
1 - ESCALIER / PALIER : (7,79 m²)

- On accède à l'étage depuis le dégagement via un escalier en bois avec rampe, en état d'usage.
- Sol : plancher bois usagé avec de la colle.
- Murs : dans l'escalier, le bas des murs est doublé de lambris bois en état d'usage, le haut est peint en blanc en état d'usage.
- Sur le palier les murs sont recouverts d'une vieille tapisserie très usagée.
- Plafond : plaques de polystyrène en état d'usage.
- Une arrivée électrique au plafond.

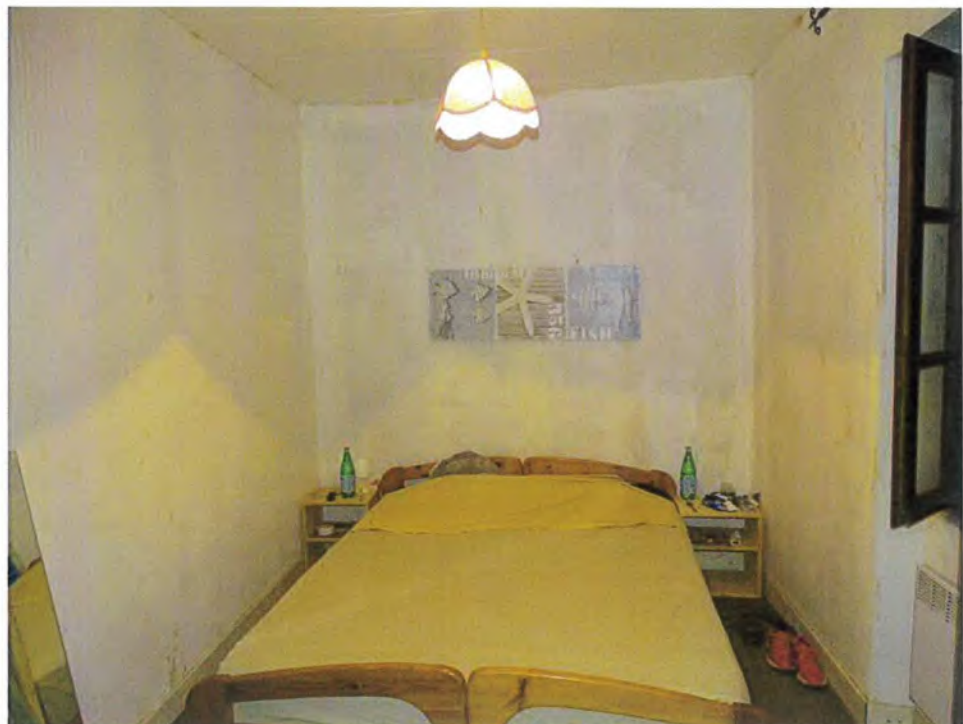
2 - PREMIERE CHAMBRE : (9,41 m²)

- Une porte en bois peinte en marron, en état d'usage.
- Sol : plancher bois en état d'usage.
- Plinthes bois en état d'usage.
- Murs peints en blanc en mauvais état.
- Plafond : plaques de polystyrène en état d'usage.
- Une fenêtre en bois de deux vantaux de trois carreaux, en état d'usage, volets bois extérieurs usagés.
- **Equipement électrique :**
 - Un interrupteur
 - Une prise
 - Un convecteur
 - Une arrivée au plafond

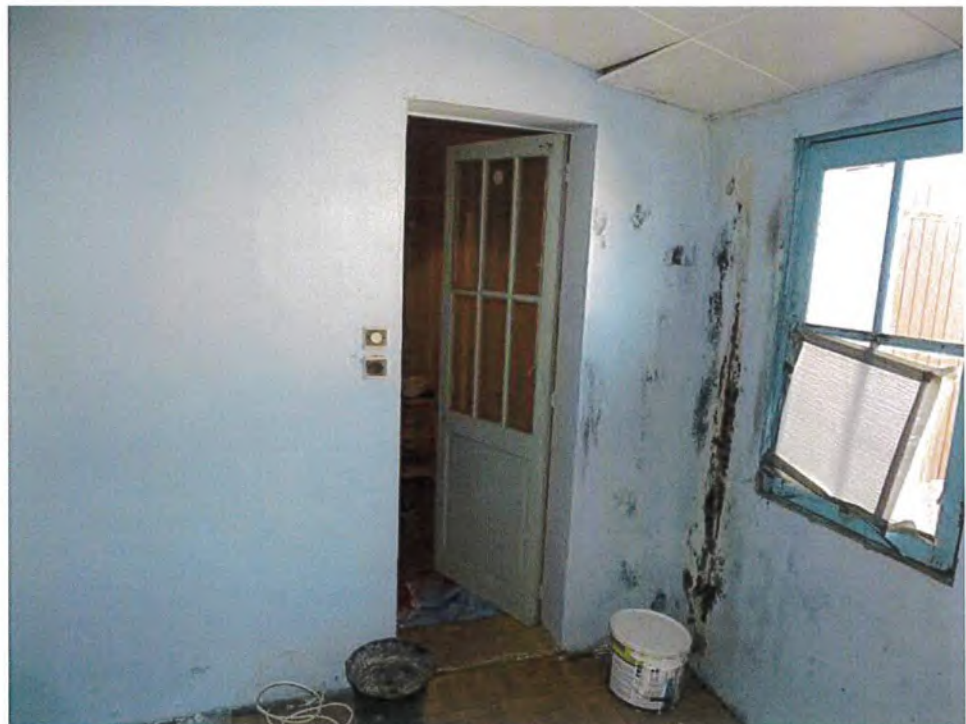
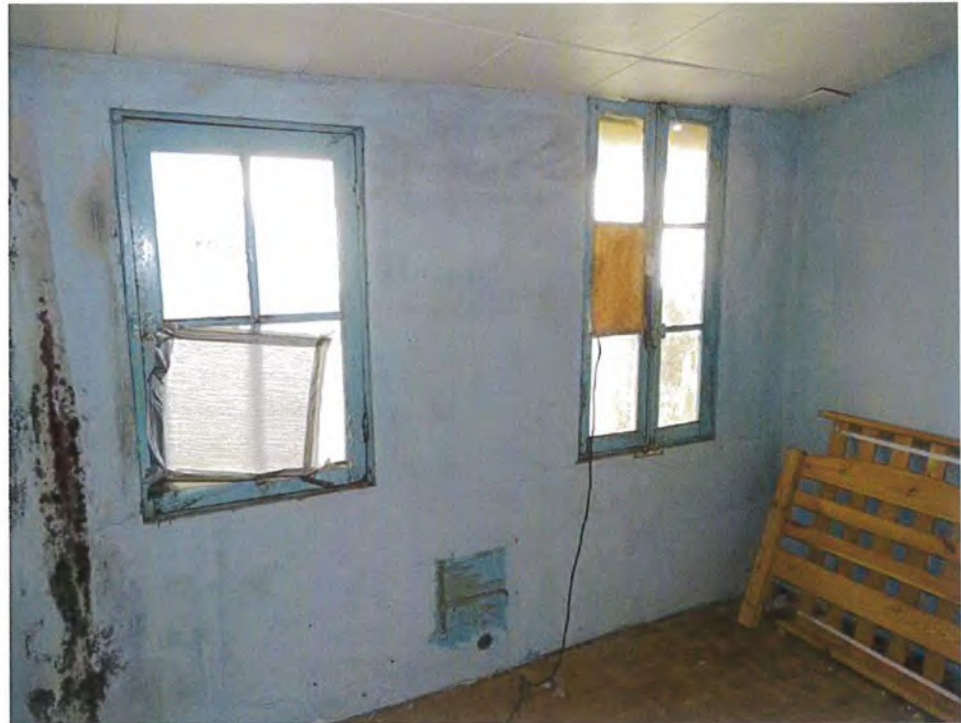
3 - PIÈCE INUTILISÉE : (8,46 m²)

- Une porte en bois de deux vantaux de six carreaux, peinte en bleu, en état d'usage.
- Sol : linoléum hors d'usage.
- Absence de plinthe.
- Murs peints en bleu en très mauvais état avec d'importantes moisissures.
- Plafond : plaques de polystyrène en état d'usage.
- Deux fenêtres en bois hors d'usage.
- **Équipement électrique :**
 - Un interrupteur
 - Une prise

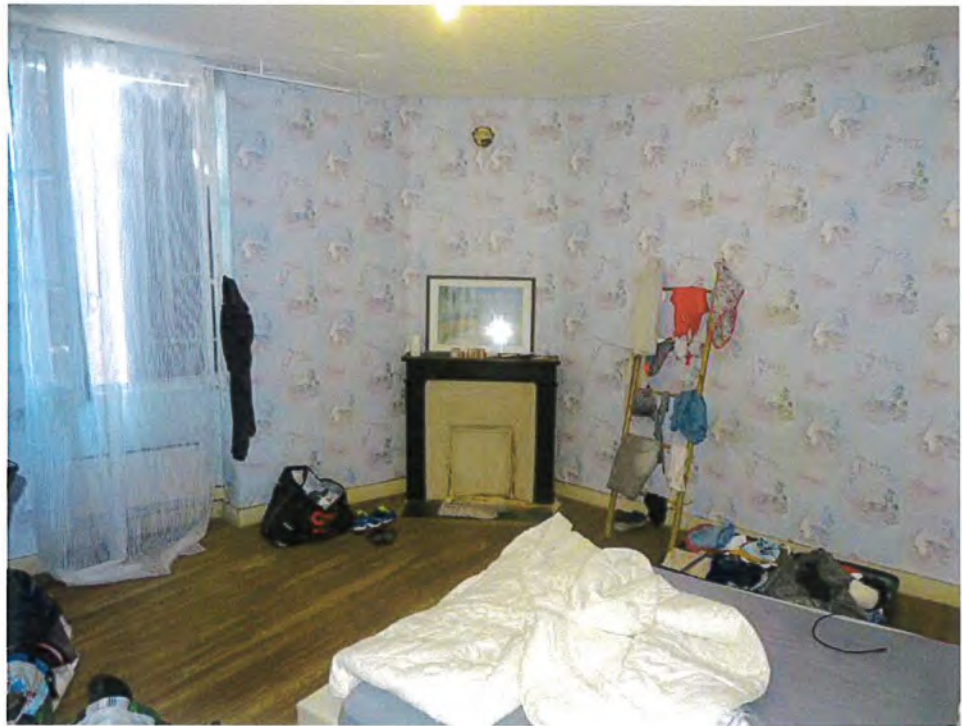
4 - DEUXIEME CHAMBRE : (17,64 m²)

- Une porte en bois peinte couleur crème en état d'usage.
- Sol : plancher bois en état d'usage.
- Plinthes bois en état d'usage.
- Murs : tapisseries hors d'usage partiellement déchirées.
- Plafond : plaques de polystyrène en état d'usage.
- Une fenêtre en bois de deux vantaux de trois carreaux, en état d'usage, volets bois extérieurs usagés.
- Une cheminée condamnée cadre noir.
- **Equipement électrique :**
 - Un interrupteur
 - Une prise téléphone
 - Prises
 - Une arrivée au plafond

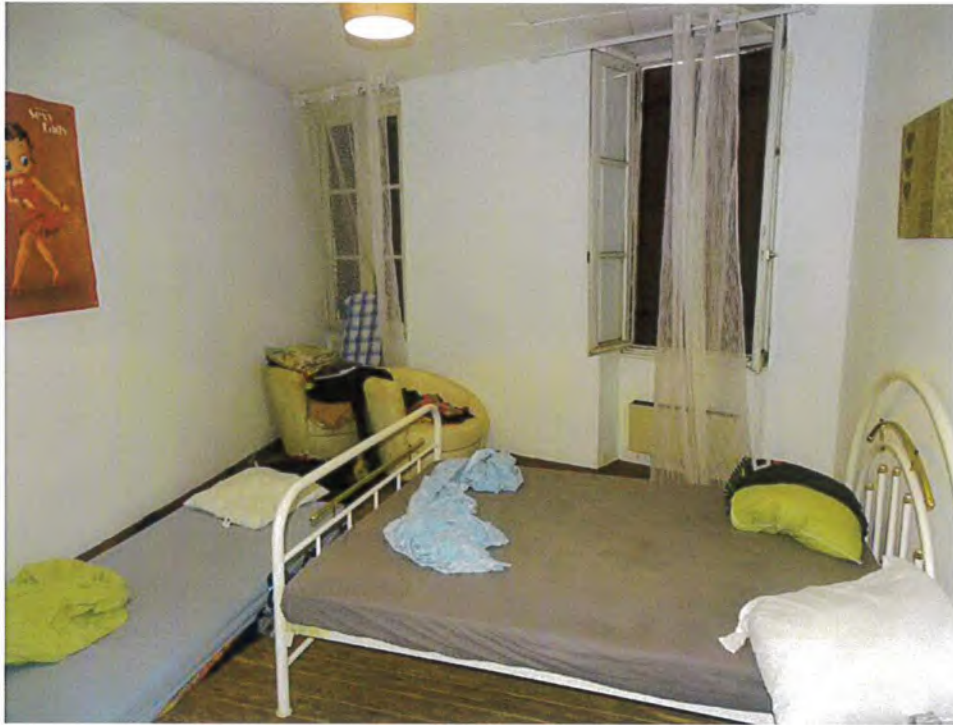
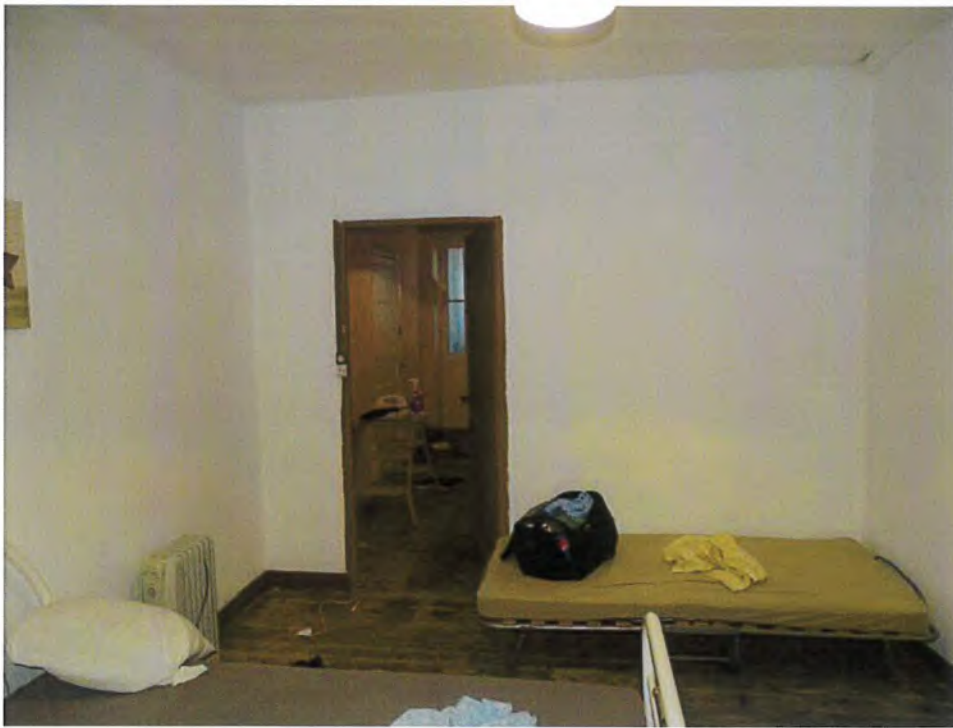
5 - TROISIEME CHAMBRE : (environ 14 m²)

- Une porte en bois peinte couleur crème, en état d'usage.
- Sol : plancher bois en état d'usage.
- Plinthes bois en état d'usage.
- Murs peints en blanc état correct.
- Plafond : plaques de polystyrène en état d'usage.
- Deux fenêtres en bois de deux vantaux de trois carreaux chacun en état d'usage, volets bois extérieurs usagés.
- **Equipement électrique :**
 - Un interrupteur
 - Une prise
 - Un convecteur

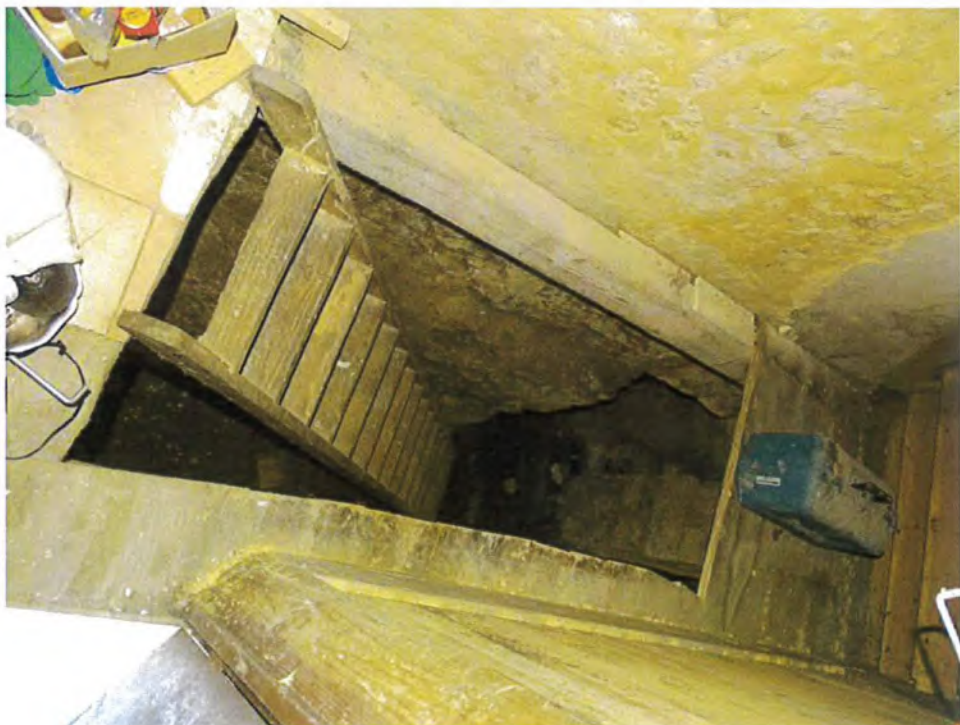
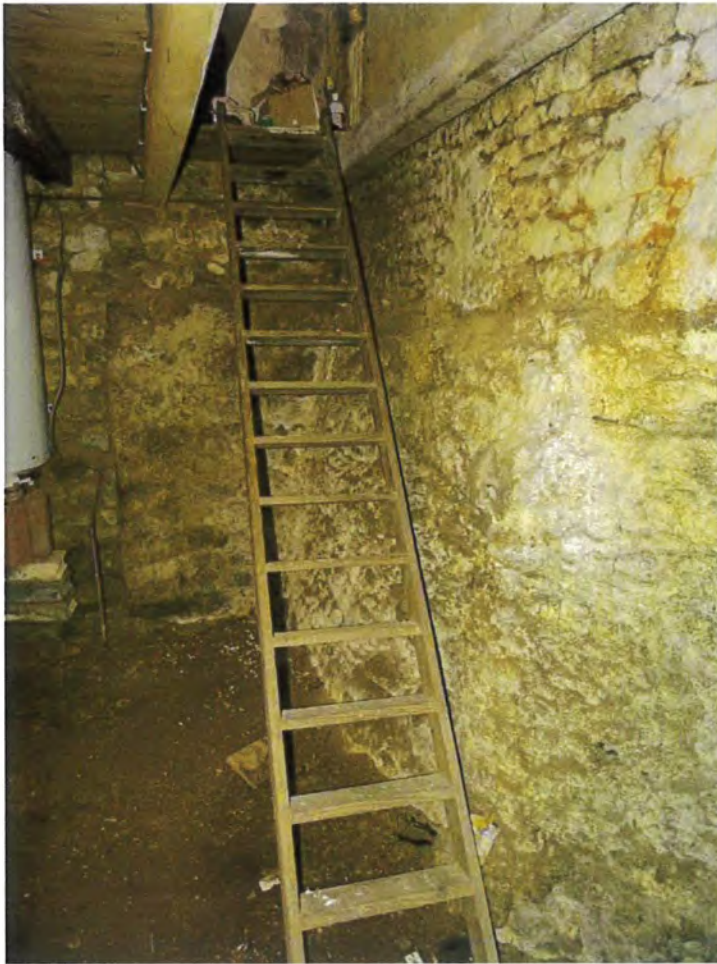
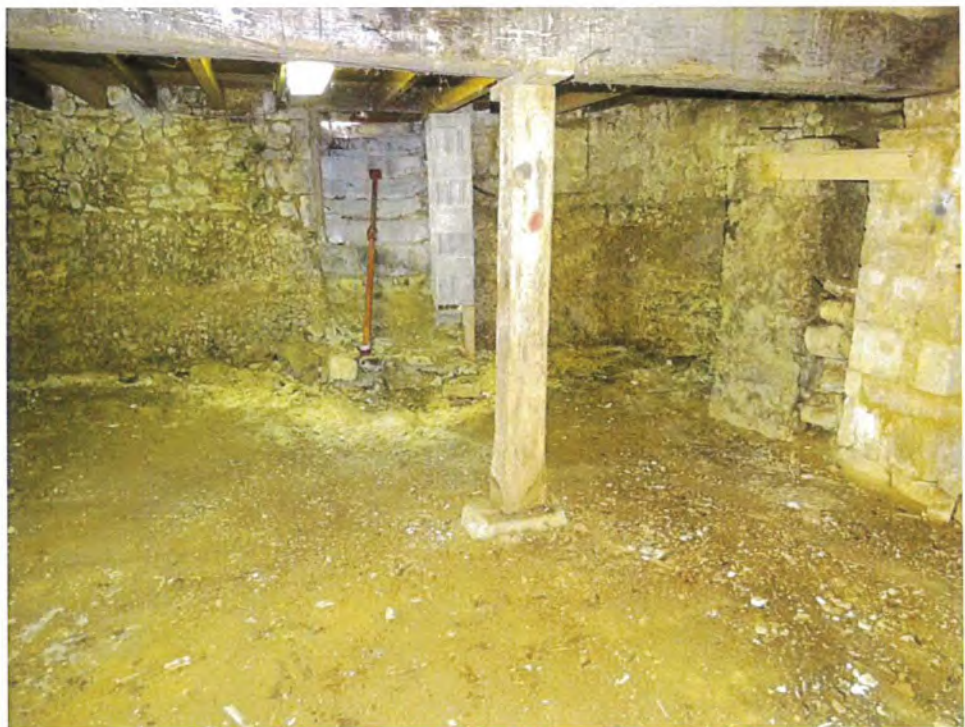
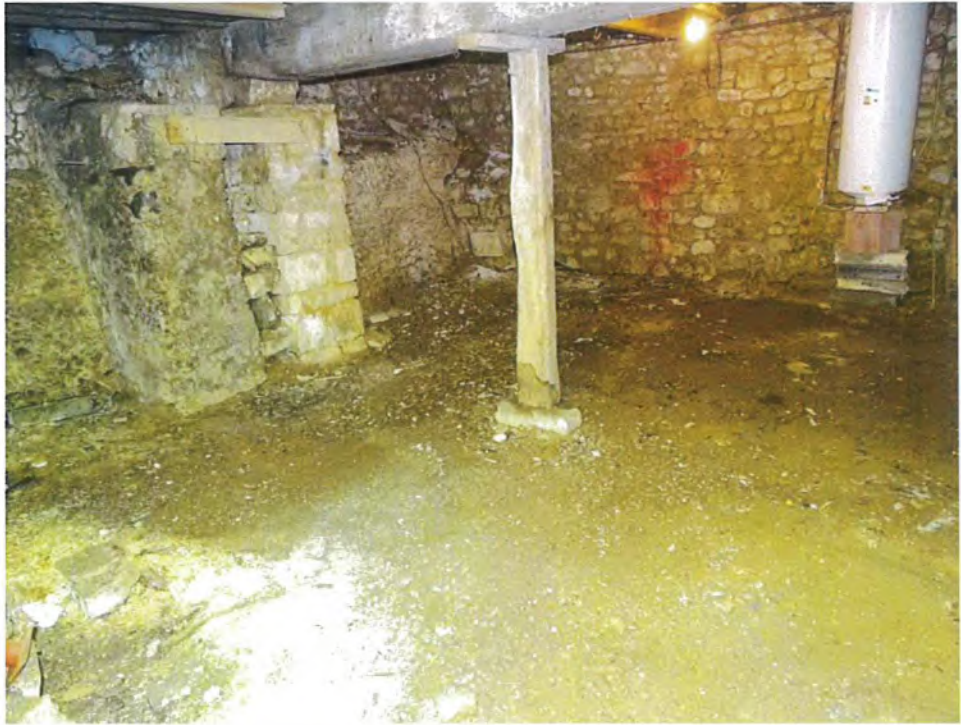
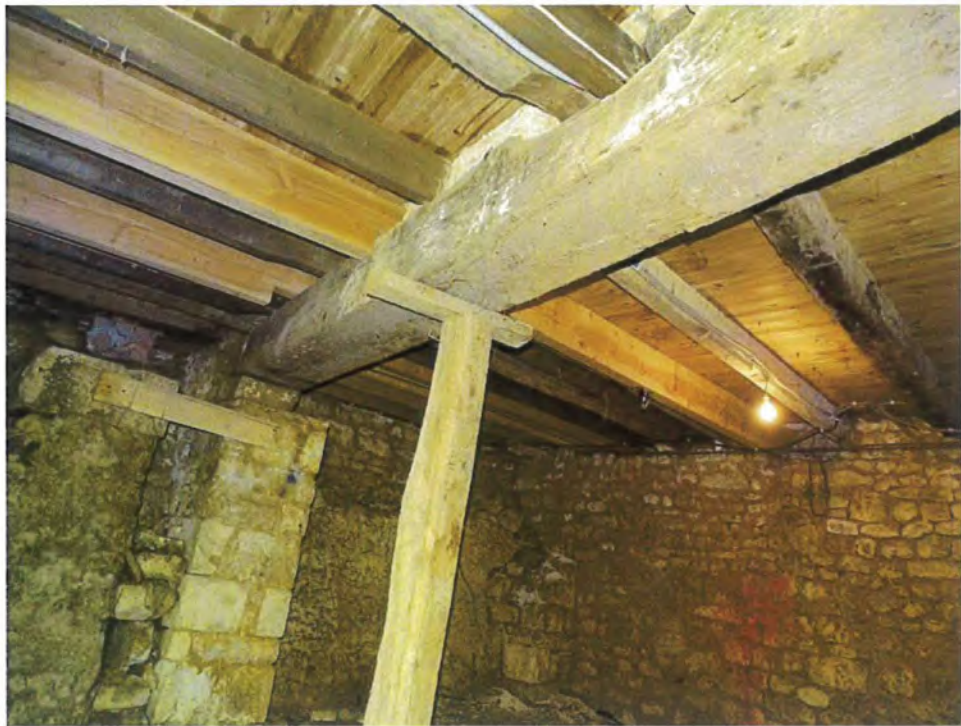
III - CAVE : (42 m²)

- L'accès se fait par le dégagement.
- Une vieille porte en bois en mauvais état.
- Descente par une échelle meunière en bois en état d'usage.
- Sol terre battue.
- Murs en terre et pierres.
- Une ouverture sur rue.
- Plafond : poutres et plancher bois.
- **Equipement électrique :**
 - Un convecteur
 - Une ampoule sur douille
 - Un néon
