HUIS-ALLIANCE 17

**PROCES VERBAL
DE DESCRIPTION**

Certifie m'être rendu ce jour commune de MARNES (17320) - 17 rue du Général de Gaulle, à l'effet de procéder à la description de l'immeuble cadastré section BL n°83 pour une contenance de 91 centiares et section BL n°85 pour une contenance de 43 centiares appartenant à où là étant, j'ai procédé au Procès-Verbal de DESCRIPTION ci-après.

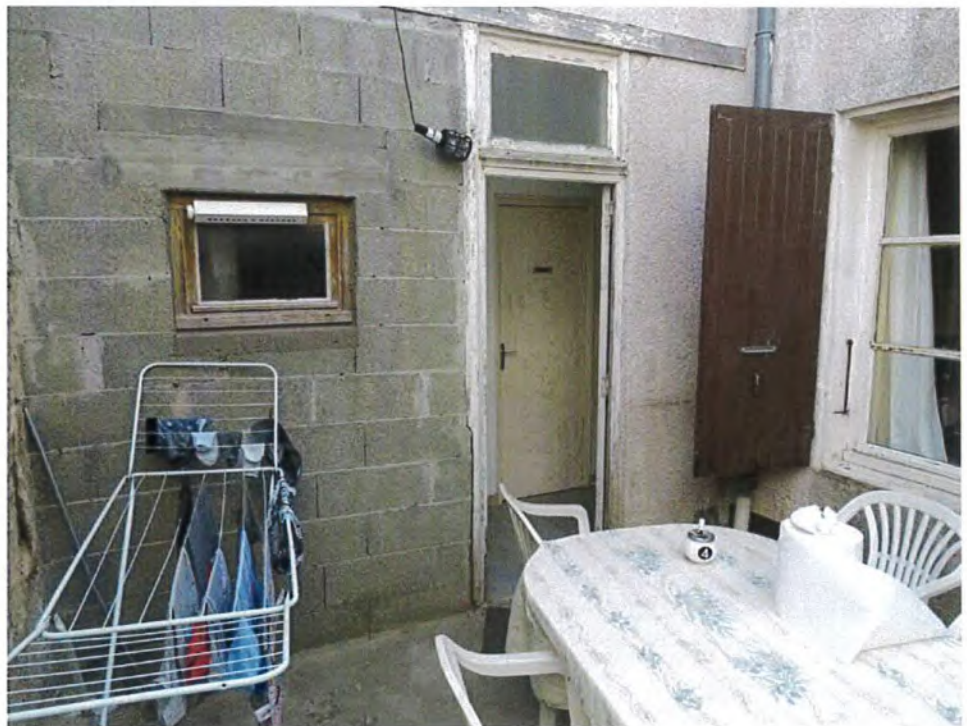
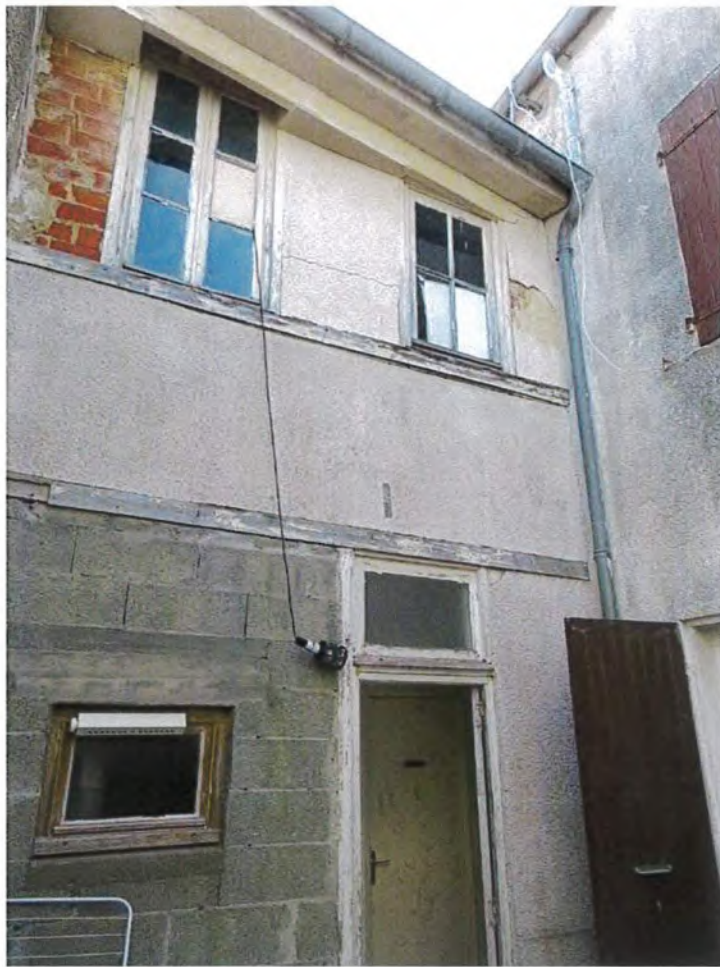
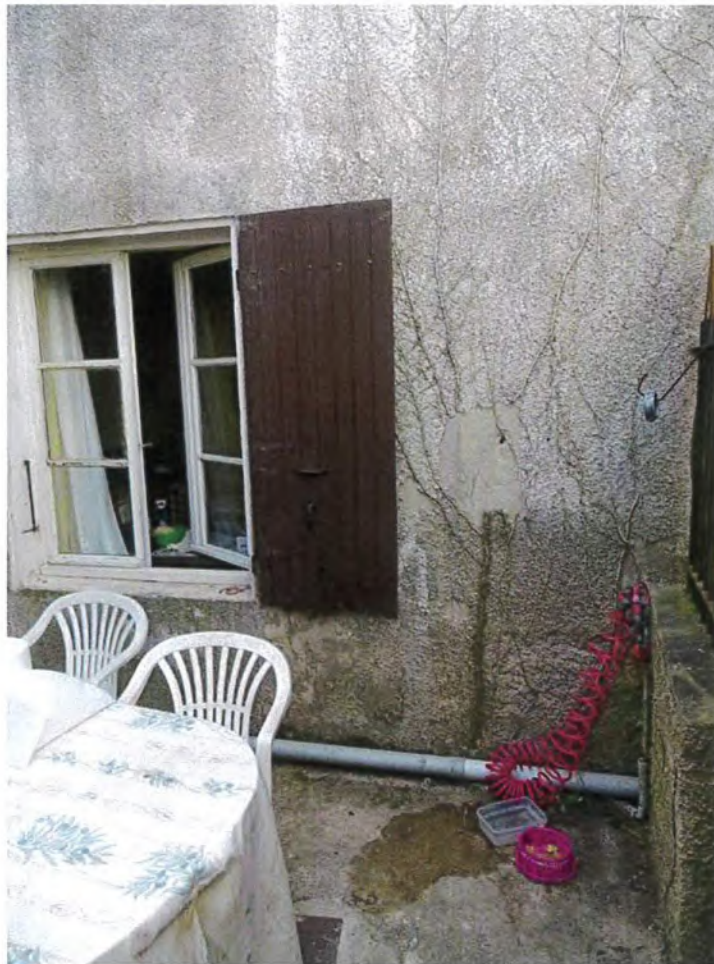
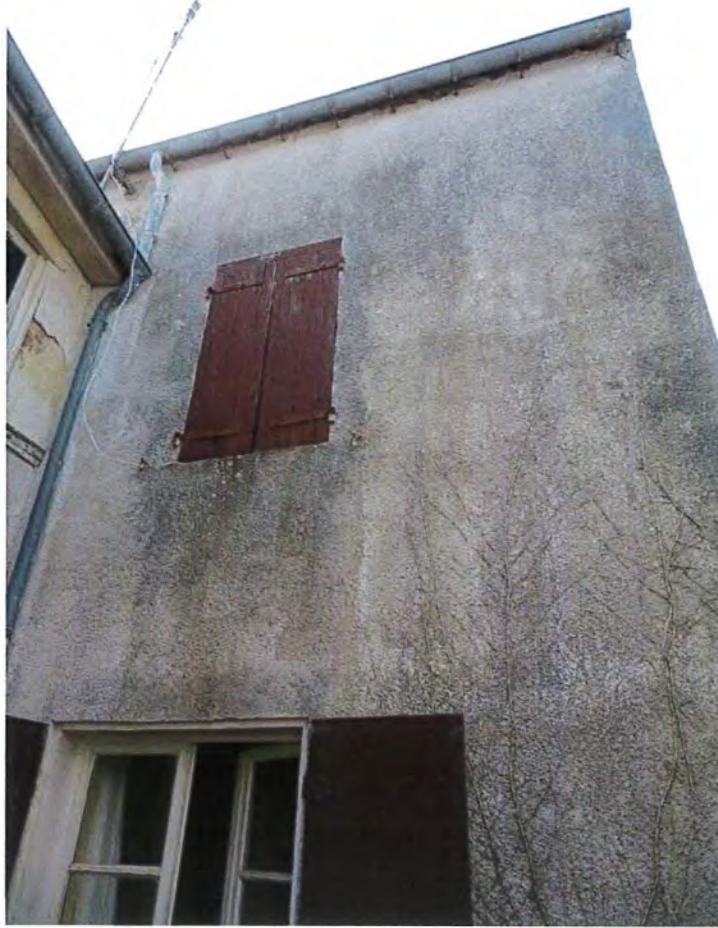
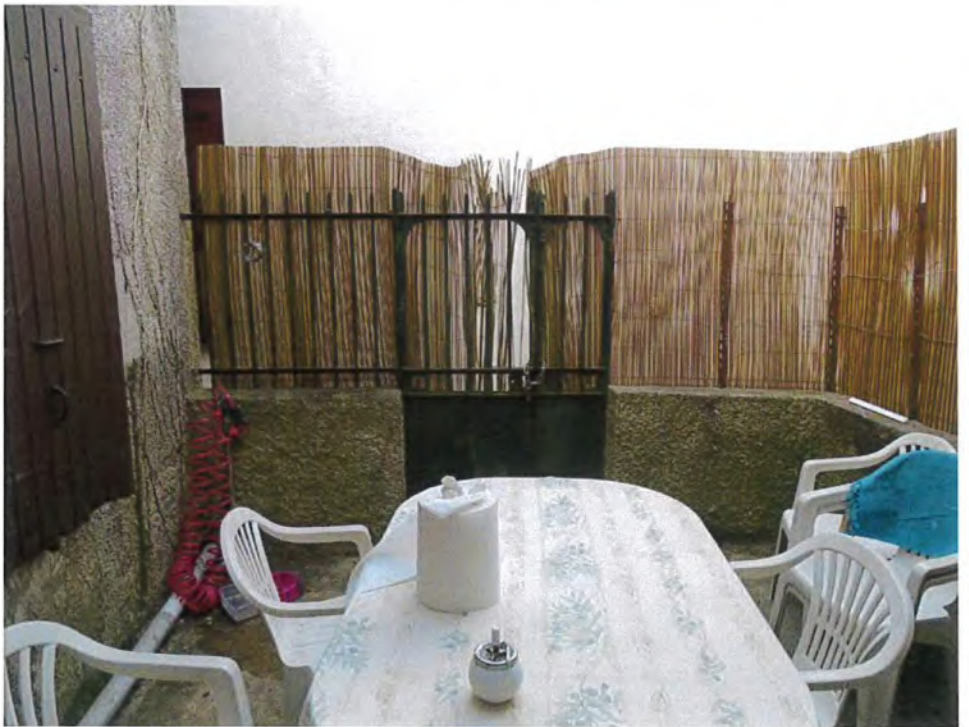
1 - COUR : (10 m²)

- Sol béton brut en état d'usage.
- Un muret sur ruelle recouvert d'un enduit usagé, surmonté de grilles en métal incomplètes et en très mauvais état.
- Un portillon en métal en mauvais état.
- Les murs sont recouverts d'un vieil enduit très usagé qui se décolle par plaques.
- Côté SAS, le bas du mur est en parpaings de béton brut, l'enduit est en mauvais état, avec une fissure.
- Les dalles et descentes d'eau de pluie sont en zinc.

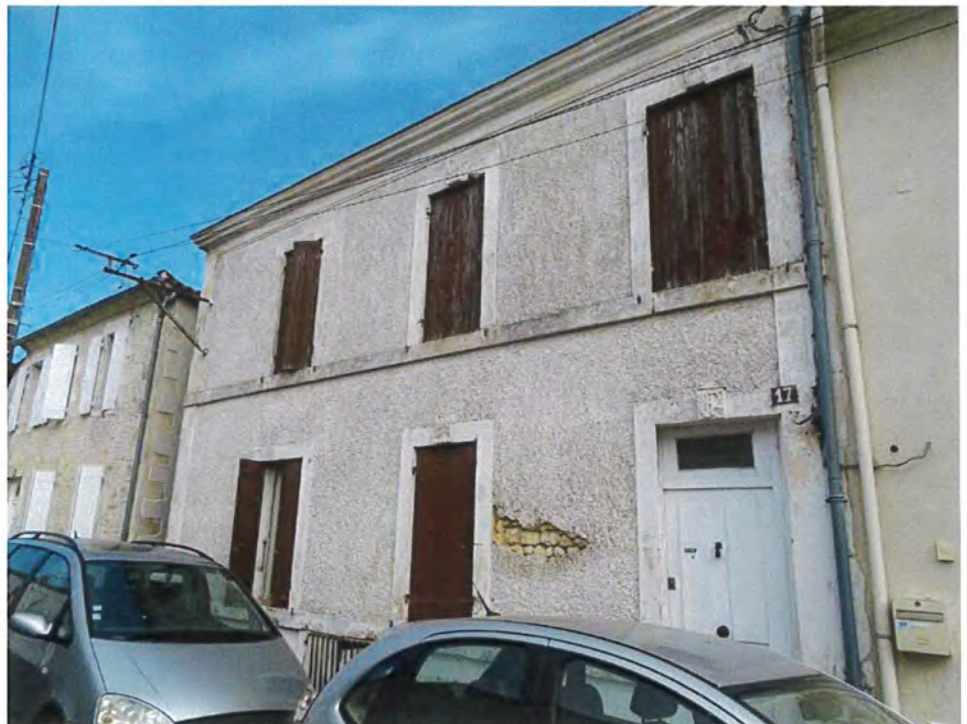
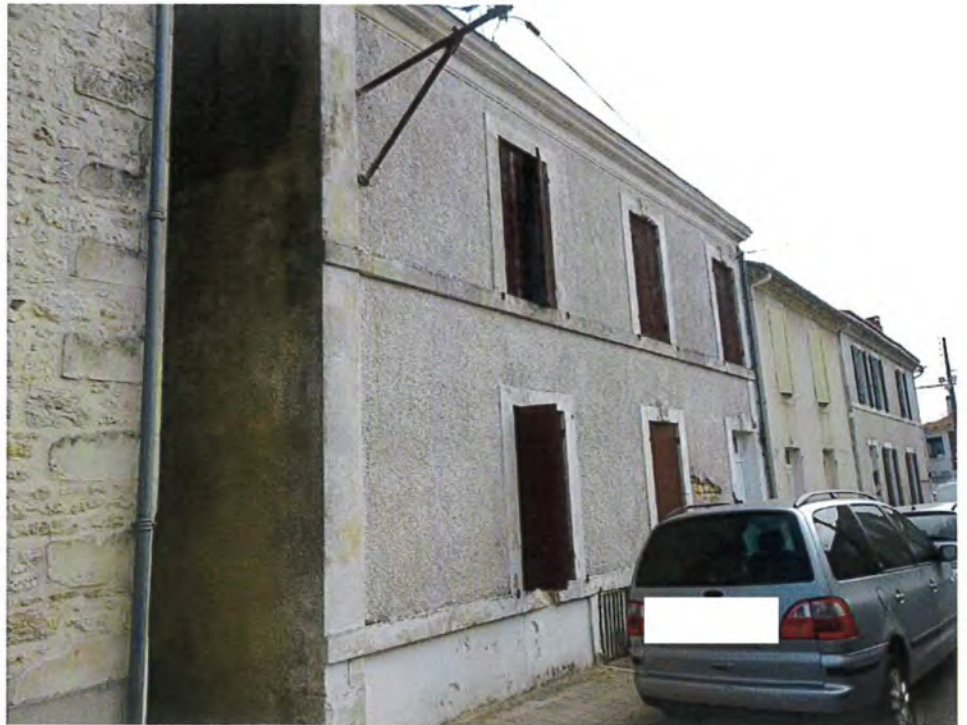
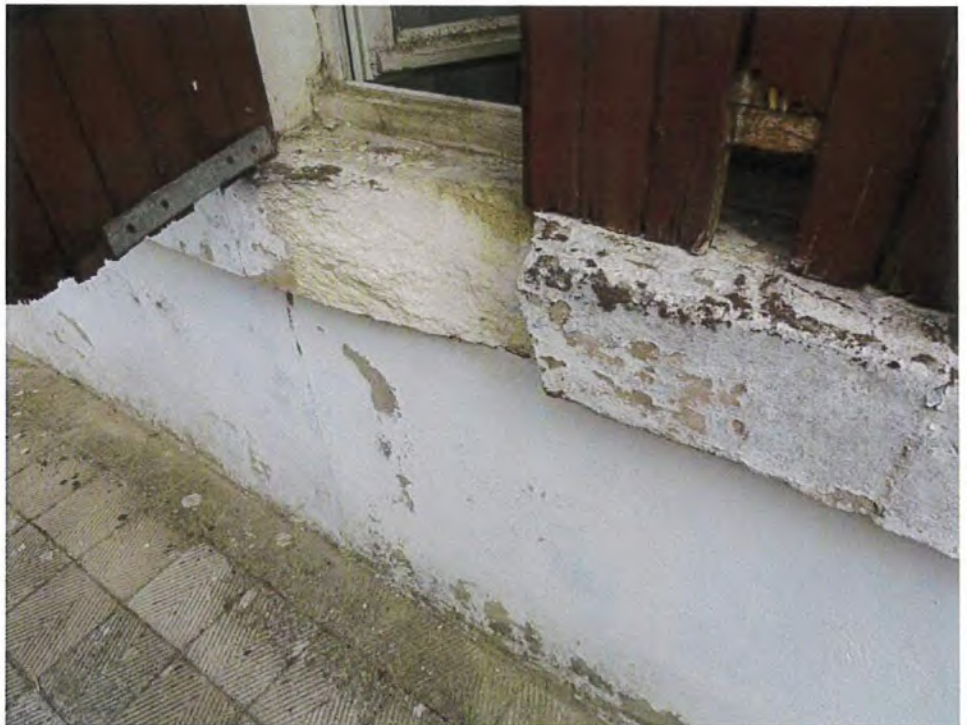
2 - COTE RUE :

- Façade recouverte d'un enduit peint en blanc en mauvais état.
- Une large plaque s'est détachée côté droit.
- L'appui de la fenêtre gauche au rez-de-chaussée est cassé.

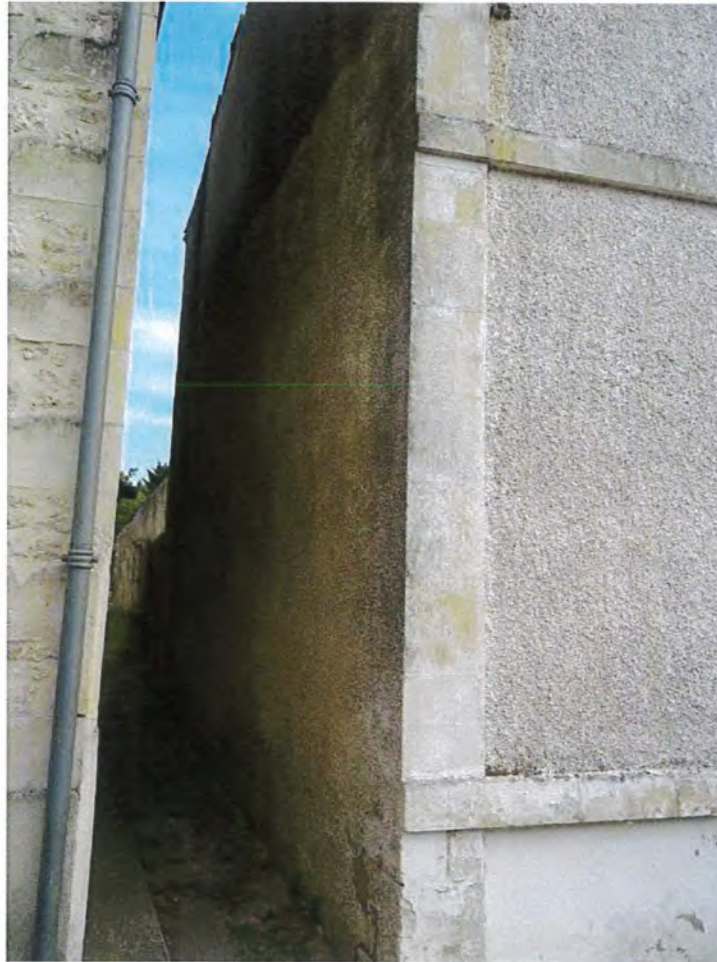
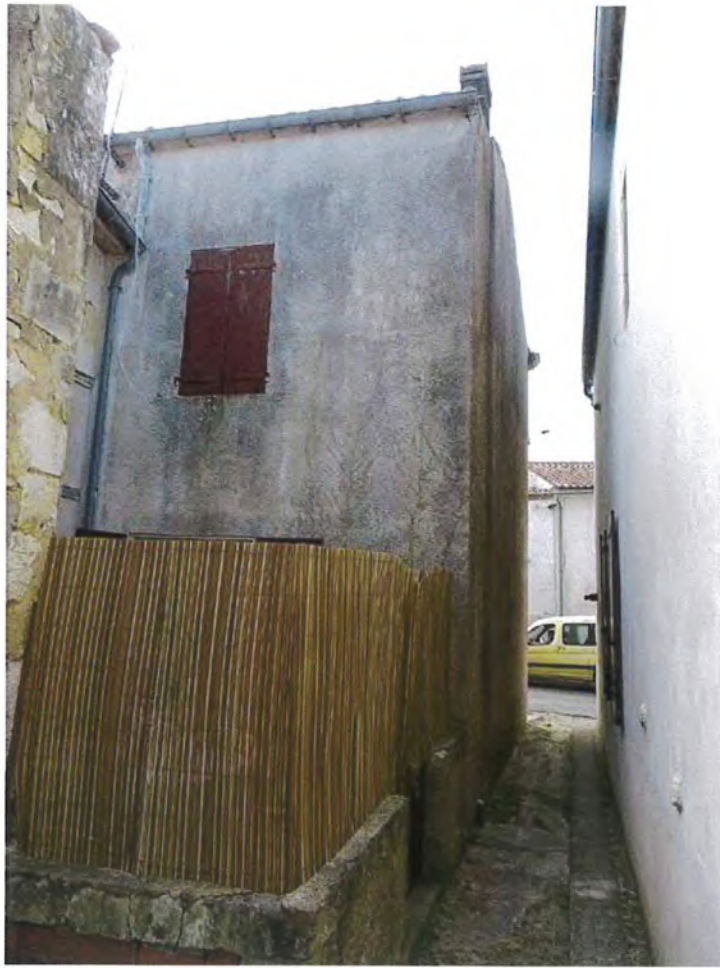
3 - COTE RUELLE :

- La façade est recouverte par un enduit fortement grisé.

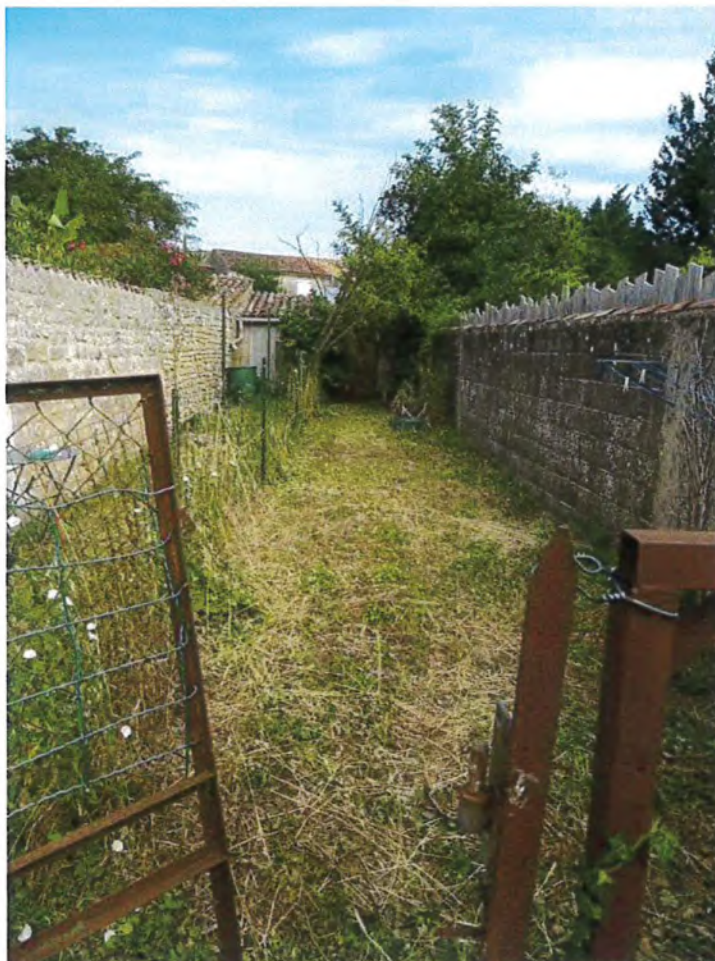
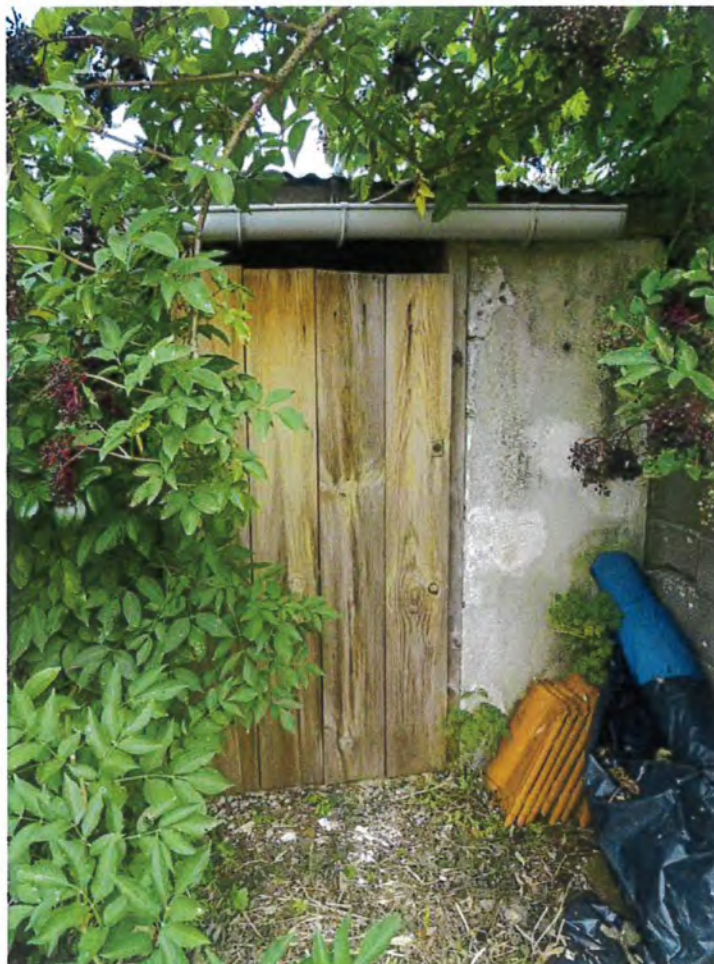
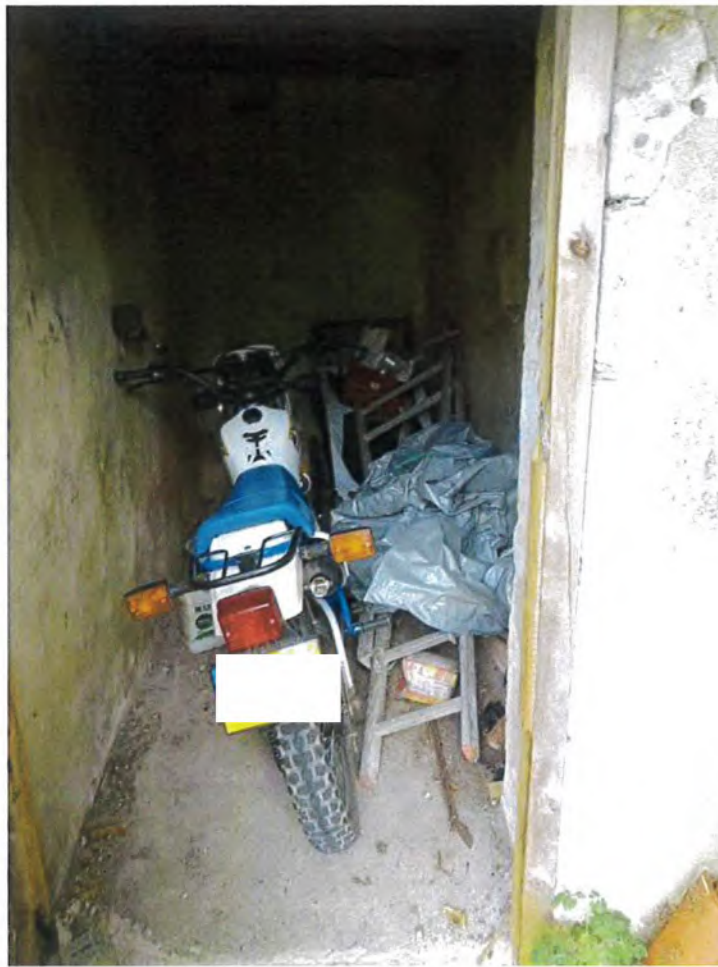
4 - JARDIN :

- Petit jardin séparé, clos par un mur en parpaings et un grillage, avec au fond un cabanon.
