PROCES VERBAL de DESCRIPTION des LIEUX

Dressé le TREIZE JUILLET
DEUX MILLE VINGT ET UN

Il s'agit d'un ensemble immobilier comprenant un bâtiment principal divisé en plusieurs appartements d'une cour avec une construction secondaire abritant deux garages et deux petits studios.

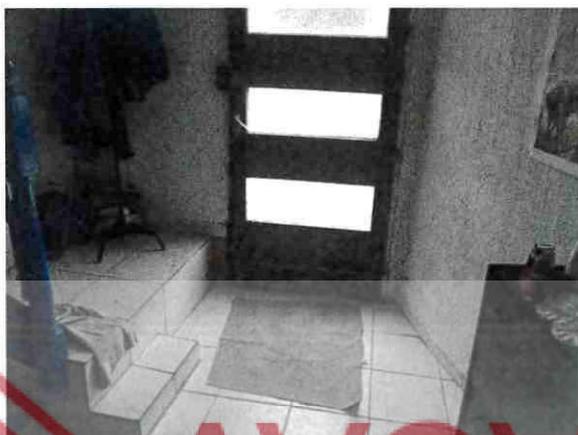
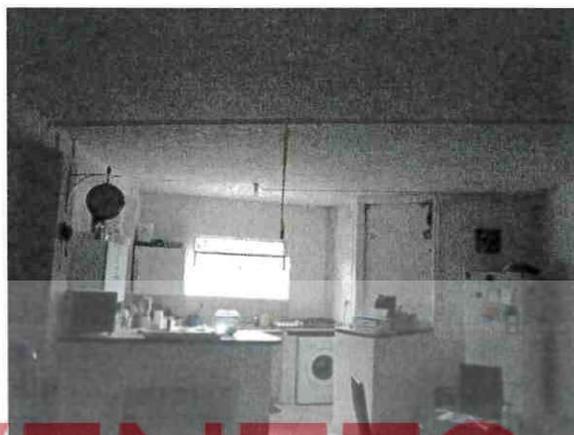
L'entrée dispose d'un dégagement desservant l'escalier et à l'arrière le séjour cuisine avec un jour sur les jardins situés derrière.

Le sol est en carrelage, les murs revêtus de peinture type goutelette et les plafonds doublés en dalles de polystyrène.

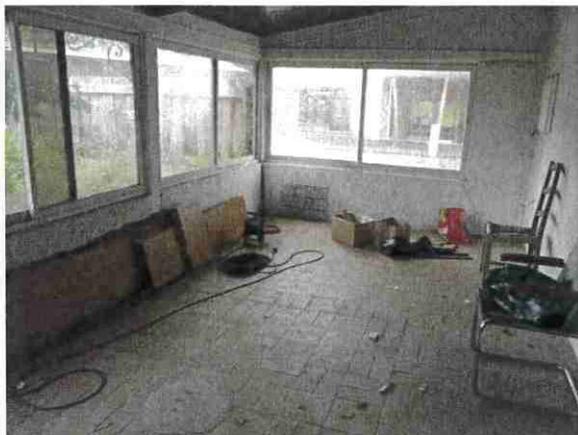
Véranda

Au rez-de chaussée, l'entrée de l'appartement se fait par une grande véranda qui reprend toute la largeur de la façade et dont le sol est carrelé, elle dessert un séjour (sol carrelé, murs crépis) avec accès au premier étage, une cuisine de grande surface (installations démolies, sol en carrelage) et depuis cette cuisine une chambre, un wc et un réduit.
